Département de Vaucluse
Ville de l'Isle-sur-la Sorgue

**DIAGNOSTIC ET PROGRAMME D'AMENAGEMENT
ANCIENNE CHAPELLE DES PENITENTS BLEUS**

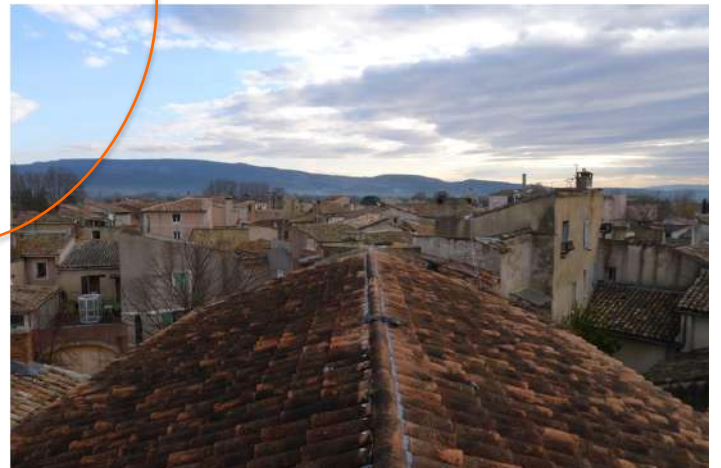
vue de la toiture de la chapelle vers l'est. Photo Direction du patrimoine 2015

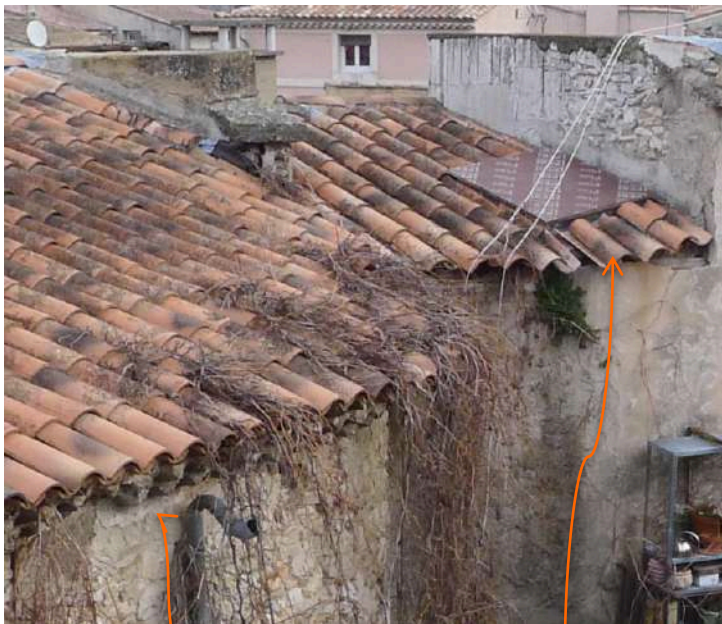
Détail du bas de pente du versant sud chapelle et bâtiment annexe avant nettoyage végétal 2015. Génoises à deux rangs dégradées, absence de système de récupération des eaux pluviales. (détail photo Direction du Patrimoine 2015)

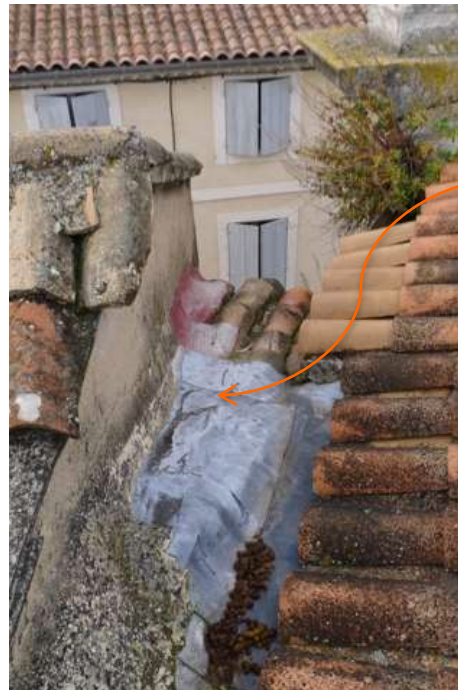
Détail de la couverture de la tour d'escalier de la tribune. Entre le mitoyen et la chapelle Photos DP 2015

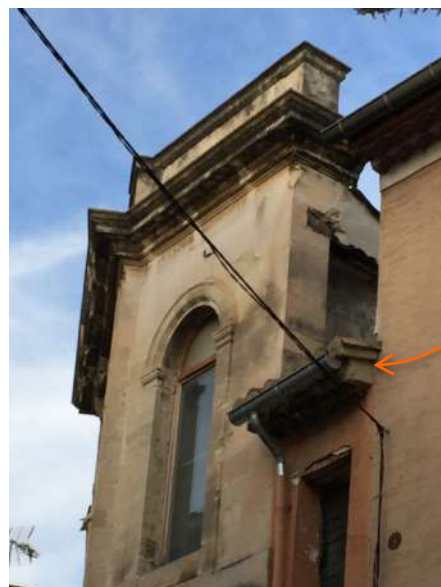
couverture de la tour d'escalier de la tribune. Entre le mitoyen et la chapelle. Cette toiture a fait l'objet de Travaux d'entretien en 2015. Photo 2018.

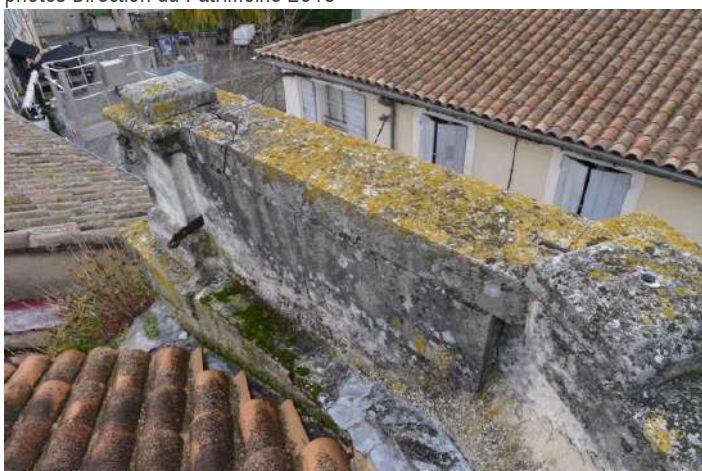
LES QUESTIONS DE MITOYENNETE DE TOITURE AU SUD

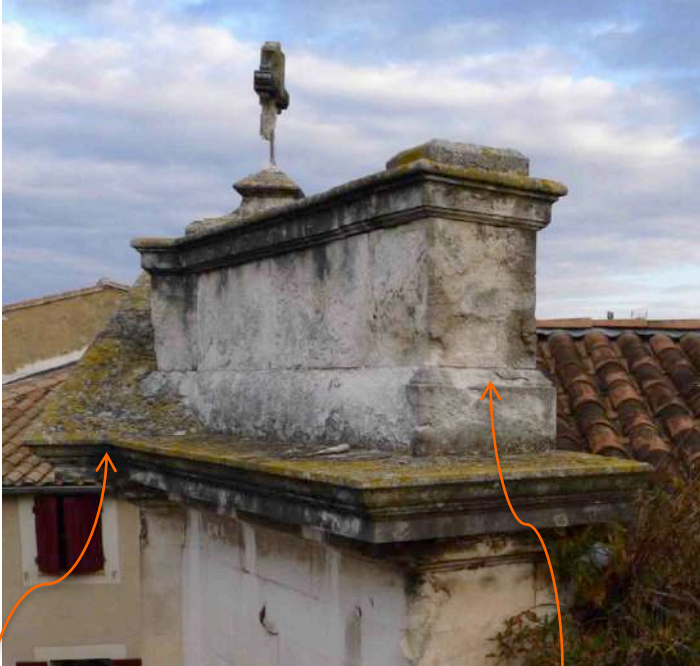
Détail du corps et corniche de l'attique. Desquamation pierre de taille. Mousses, lichens et croute noire sur le bandeau et rampant du fronton triangulaire. Photo Direction du Patrimoine 2015.

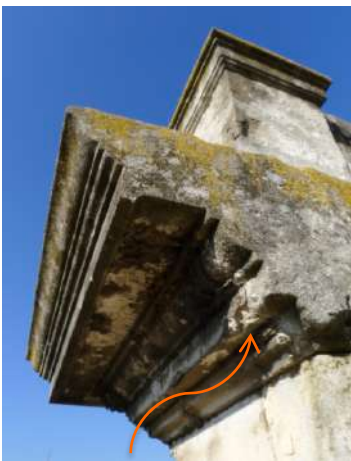
détail fracture moulurations. Lichens, croute noire en sous face
Photo Direction du Patrimoine 2015

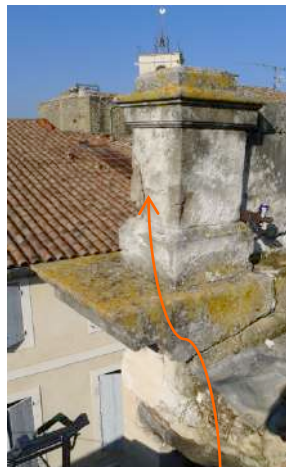
fracture pile sud de l'attique

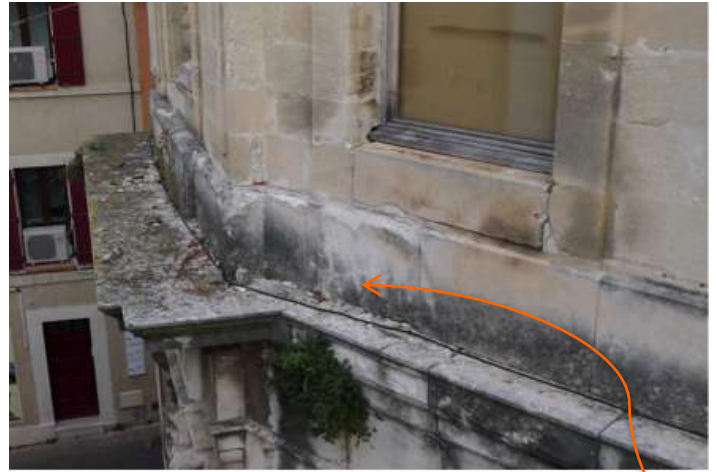
détail bandeau d'étage. Végétaux, lessivage des joints de pierre de taille. Croute noire et desquamation pierre de taille. Dégradation par éclaboussure. Photo Direction du Patrimoine 2015

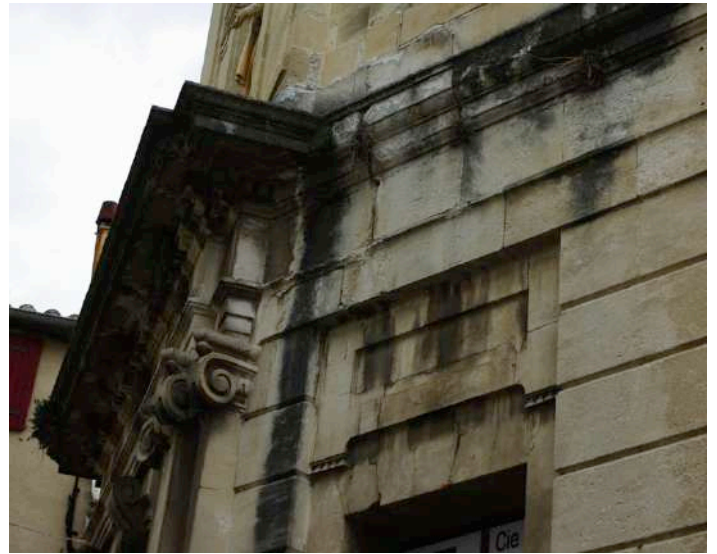
Le bandeau et les assises de pierre juste en dessous sont très affectées par les ruissellements. Alternance de croute noire (salissures biologiques) et de zones très blanches (lessivage important). Photos 2018.

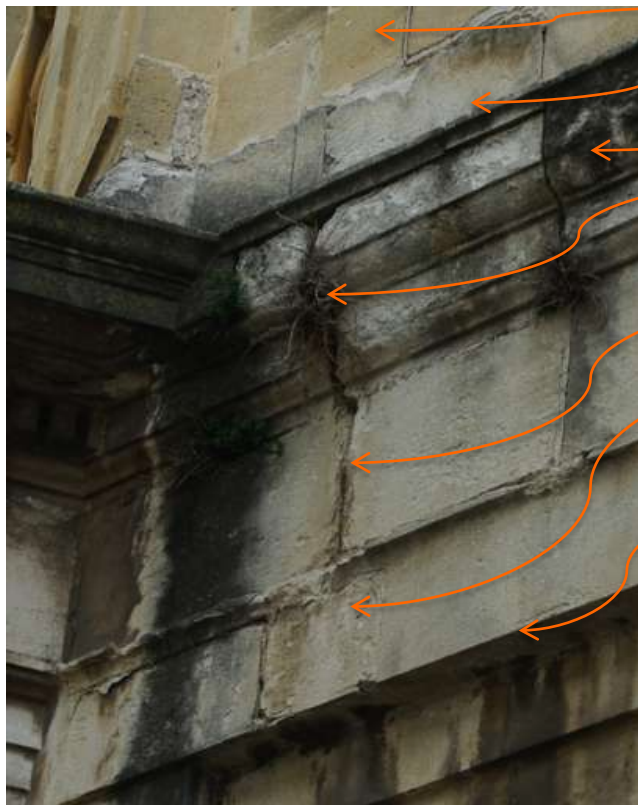
Pierre de Villeneuve (Mas de Carle). Desquamation importante du parement

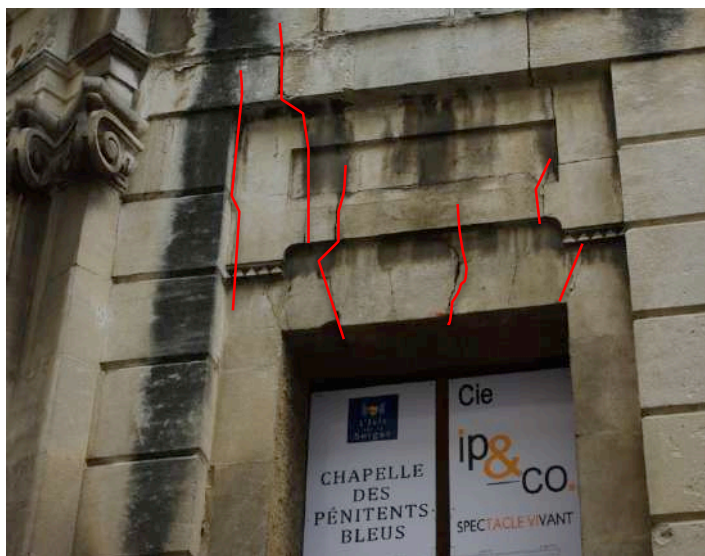
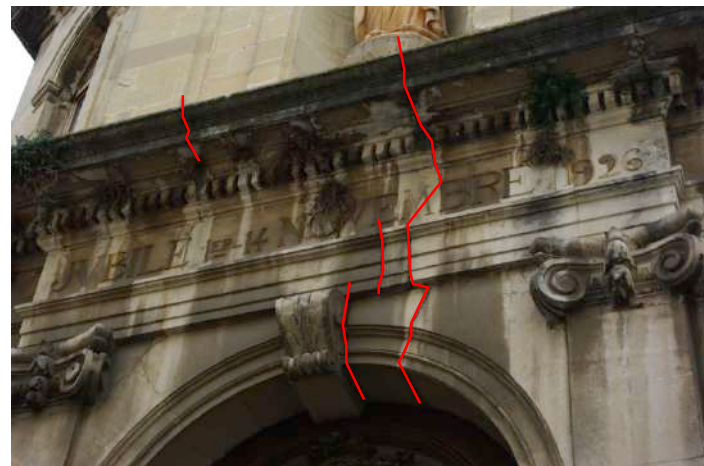
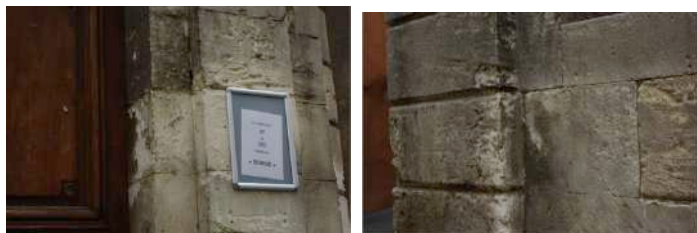
DETAIL DES DÉGRADATIONS PILASTRES PORTE

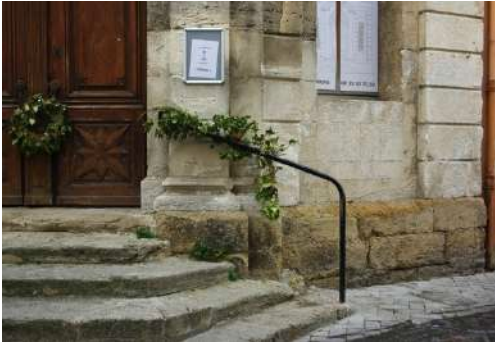
USURE SOUBASSEMENTS ET MARCHES ESCALIER

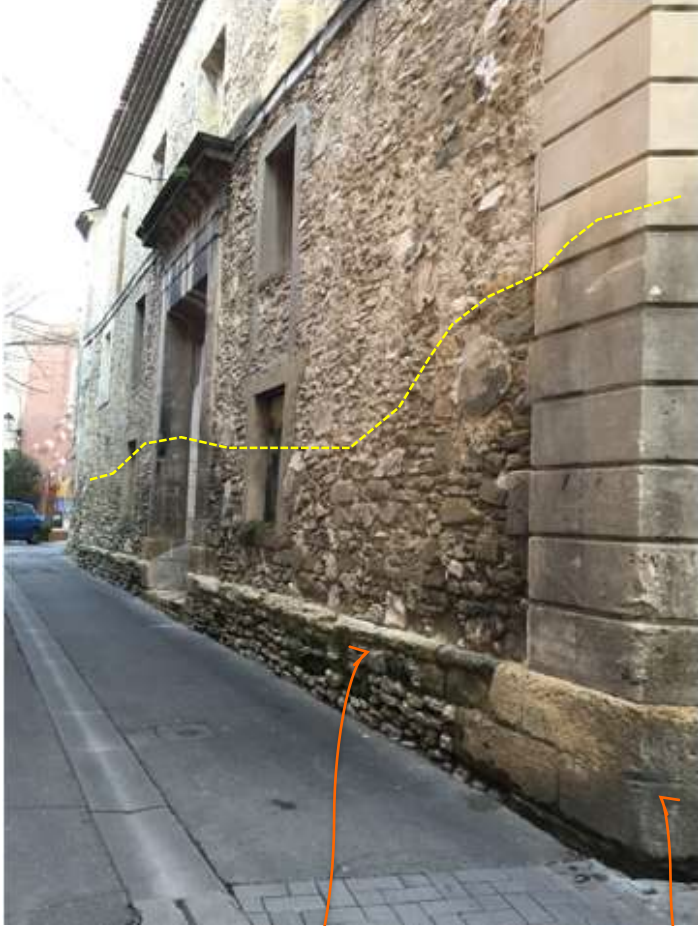
la façade nord vue depuis la place Rose Goudard. On remarque le détail du soubassement en pierre de taille à l'angle façade ouest (pierre des taillades) et la soubassement de la façade nord délimité par un bandeau en pierre de taille mais traité en moellons destinés à être enduits. Photo 2018

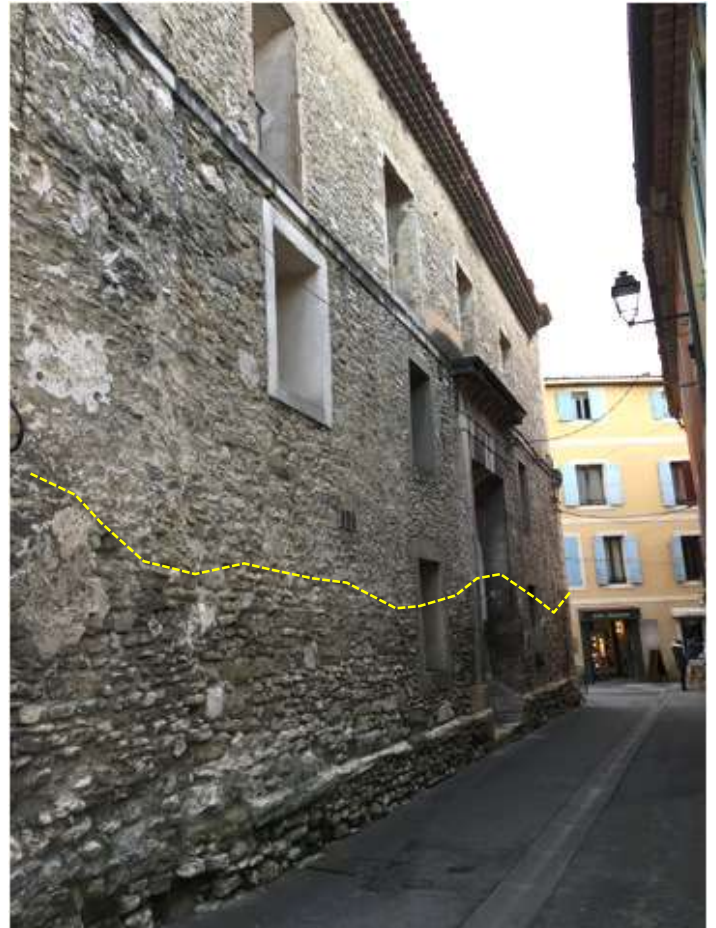
la façade nord depuis l'est. en rdc zone de remontée d'humidité et salissures noires biologiques (délimitée schématiquement en pointillé jaune). 2018

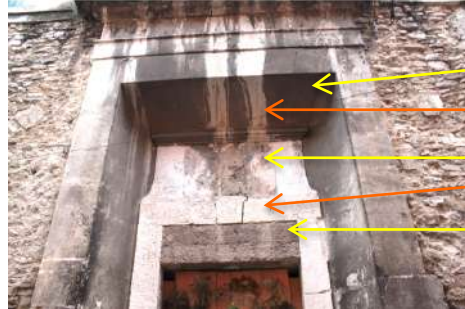
- ← Arrière voussure
- ← Alternance de salissures biologiques et lessivage.
- ← Médaillon buché
- ← Mouvement claveau
- ← Linteau rajouté (20°s)

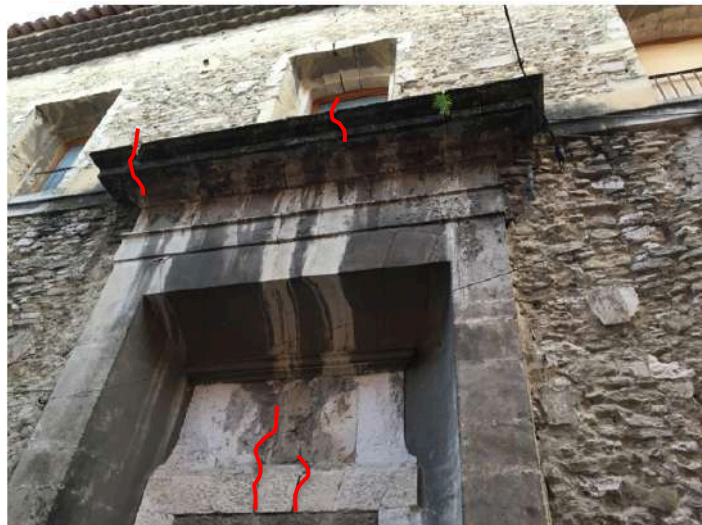
corniche d'entablement de la porte très encrasée. Salissures noires biologiques. Quelques fracture. Végétaux et lichens. Photo 2018

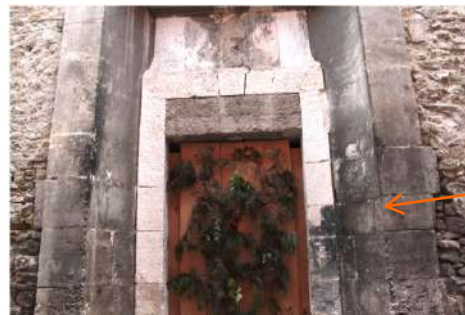
- ← Défaut de joint et légère érosion des pierres de taille de l'encadrement
- ← Salissures biologiques

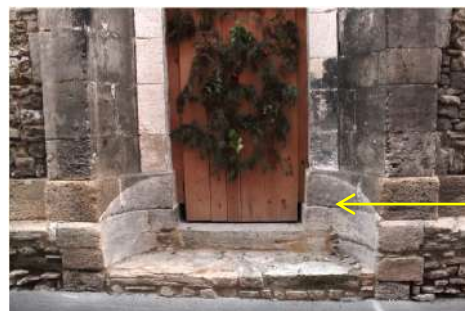
- ← Détail de l'amortissement entre les deux plans de l'encadrement en pierre de taille de la porte.

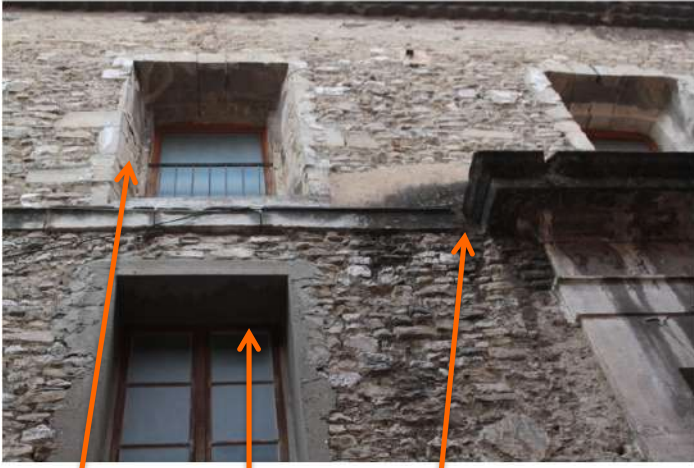
baie d'origine. Baie "moderne". Détail du bandeau pierre de taille dégradé

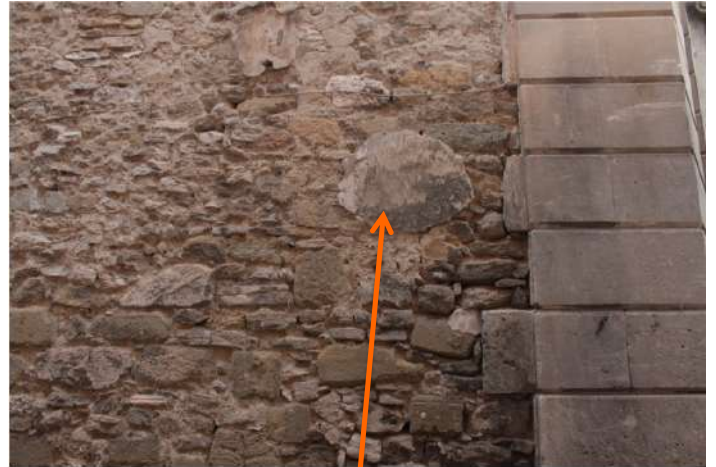
possible témoin de l'ancien enduit. A analyser (prélèvement sous génoise à faire également)

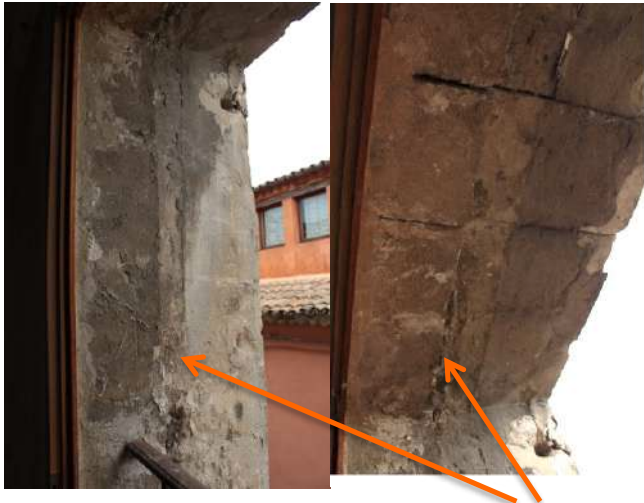
Détail embrasure et linteau fenêtre d'étage. Trace de l'ancienne feuillure. Pierre de taille dégradées, épaufrures, perte de joint.

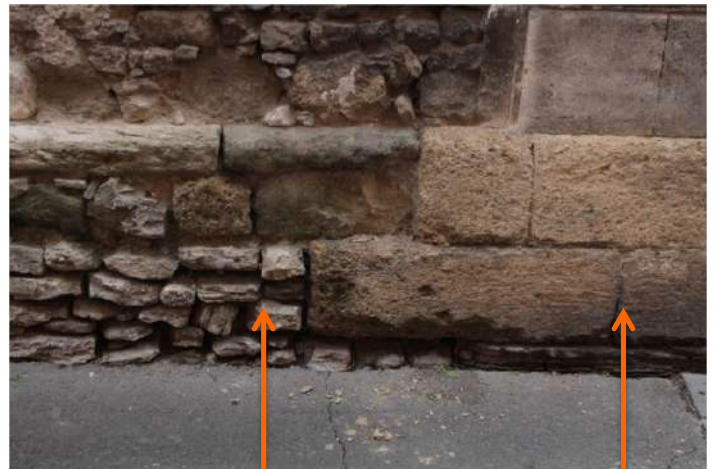
détail du soubassement à l'angle des façades Ouest et Nord.
Bandeau pierre de taille et Soubassement moellons destinés à être enduit

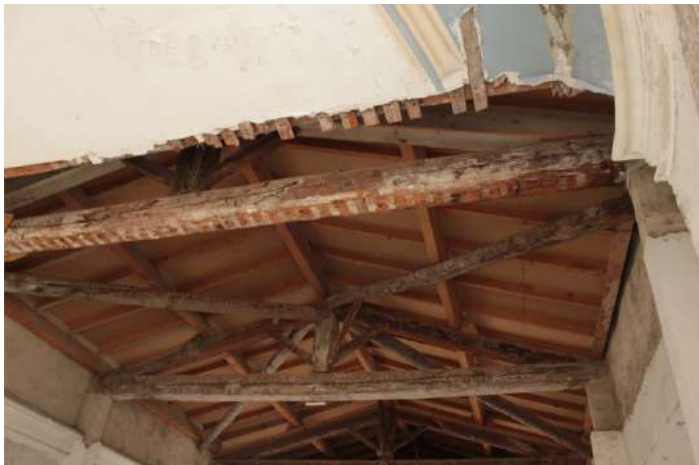
La charpente de la chapelle est modeste. Elle est constituée de fermettes réparties régulièrement et directement ancrées dans les murs gouttereaux. Les pannes ont été remplacées (on ne voit plus les dispositions d'origine) et la voligeage déposé et remplacé par des panneaux de bois aggloméré.

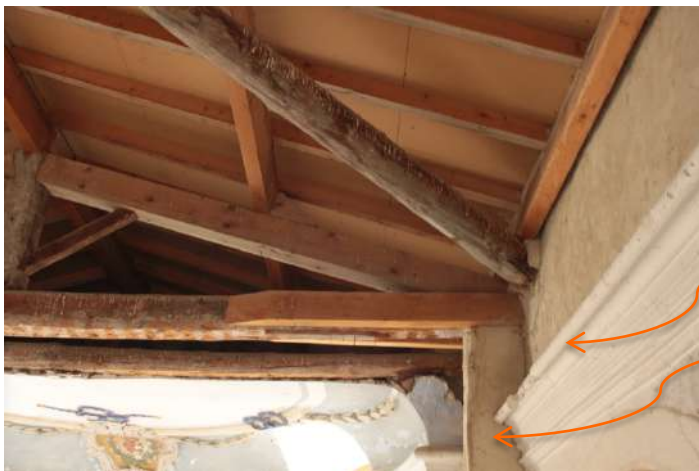
Corniche interrompue

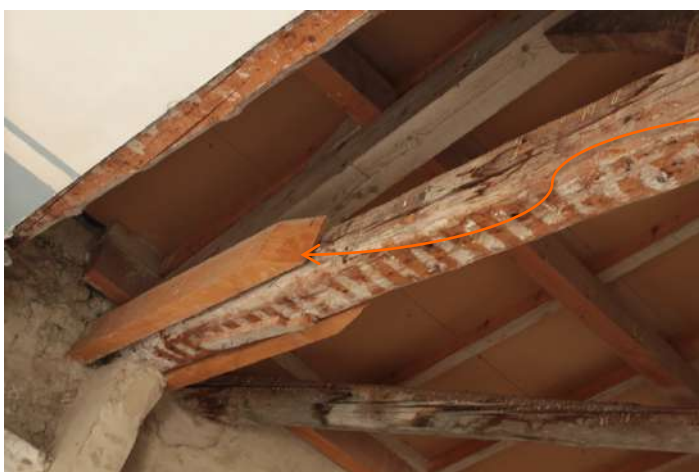
Piliers de renfort moderne

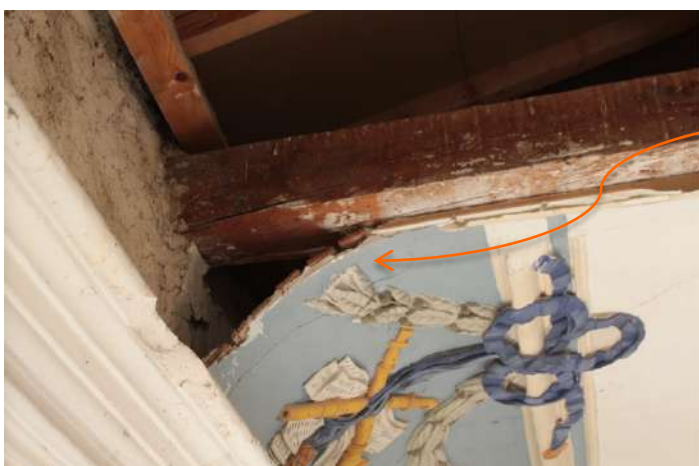
Plafond en gypserie sur lattis cloué à la charpente

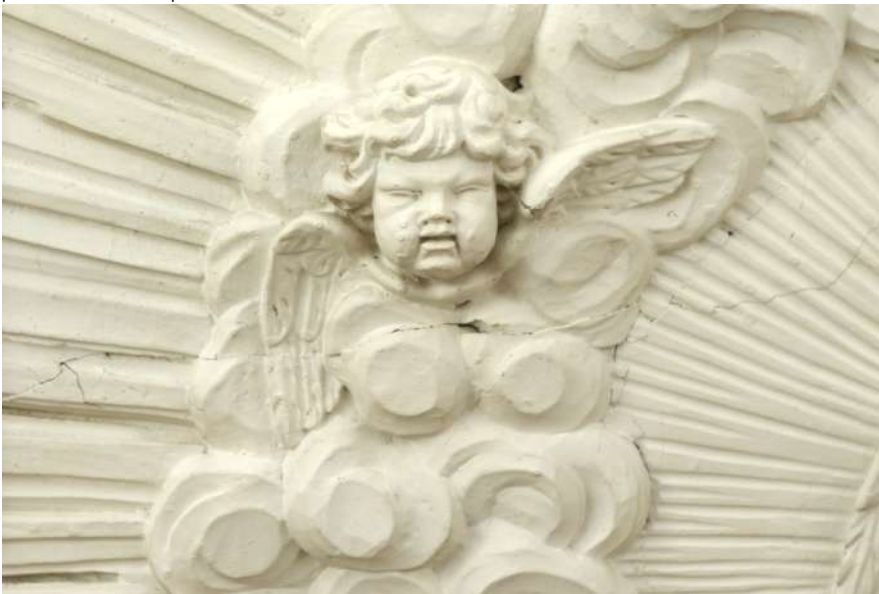
Etat de conservation :La gypserie du plafond en partie Est est plutôt bien conservée. Bien qu'empâté par une peinture blanche couvrante le décor est intégralement en place. Il présente de nombreuses fissures mais assez peu de perte de matière. Des sondages en recherche devront être réalisés (polychromie?). Ci dessous iconographie similaire à Aix en Provence.

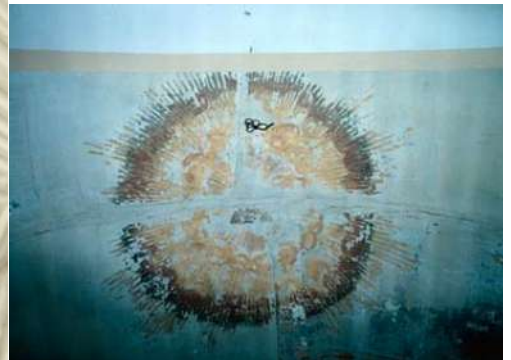
Chapelle des Pénitents Bleus Aix en Provence
photo Françoise Thurel 1992. Base mérimée
PA00080985

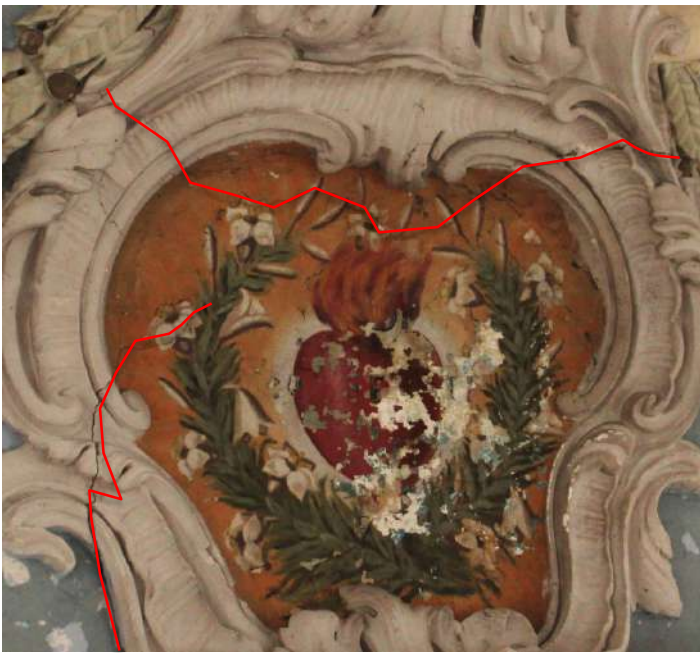
Motifs bas-relief Nord et Sud:

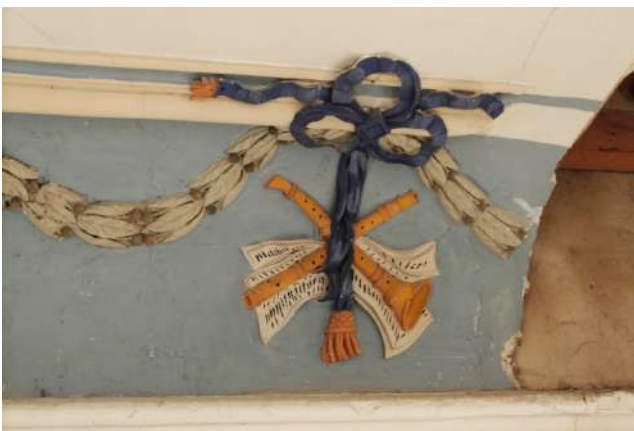
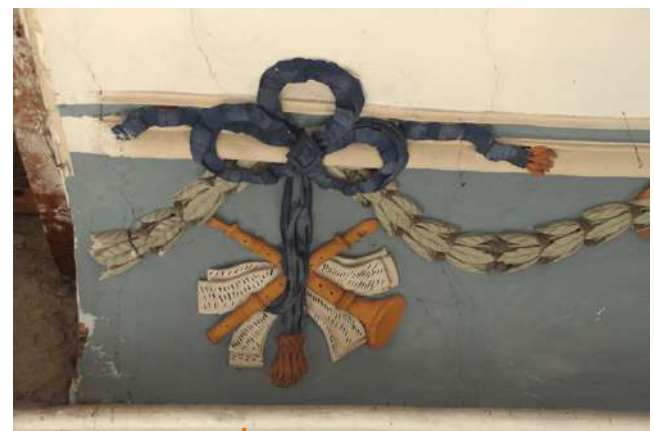
Etat de conservation: situés dans une zone fragilisée par la dépose adjacente du plafond fissuration et manques sont à noter mais les motifs restent parfaitement en place. Les repeints grossiers semblent affecter le ruban, la guirlande et les instruments (à analyser)

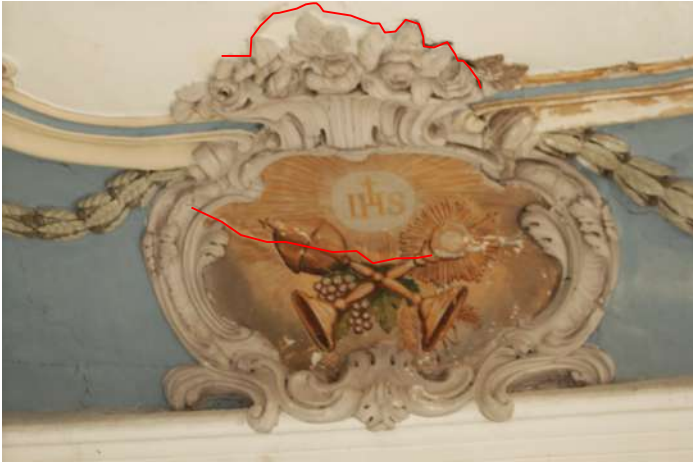
Description sommaire: cartouche en gypserie présentant : **Adoration du nom de Jésus: Iesus Hominum Salvator, Ostensor et Ciboire.** Raisin de la vigne et épis de blé (hostie et vin)

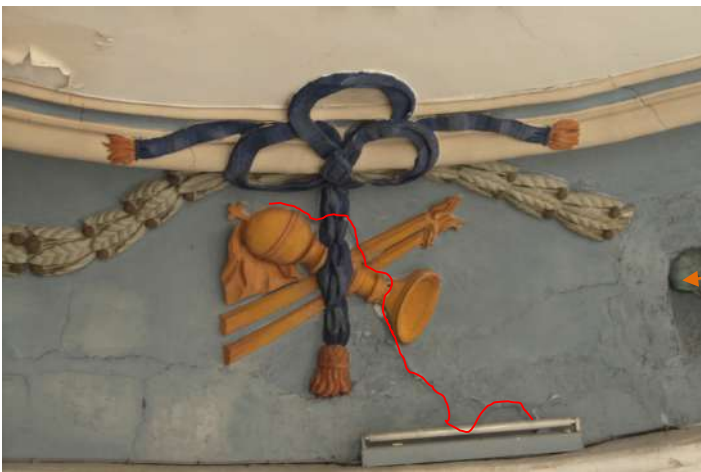
Description Sommaire : Suspendus par les rubans du noeud et croisés **Ciboire** (typologie fixée à la fin du XVI ème dont croix sur couvercle) **et cierges allumés** (à confirmer)

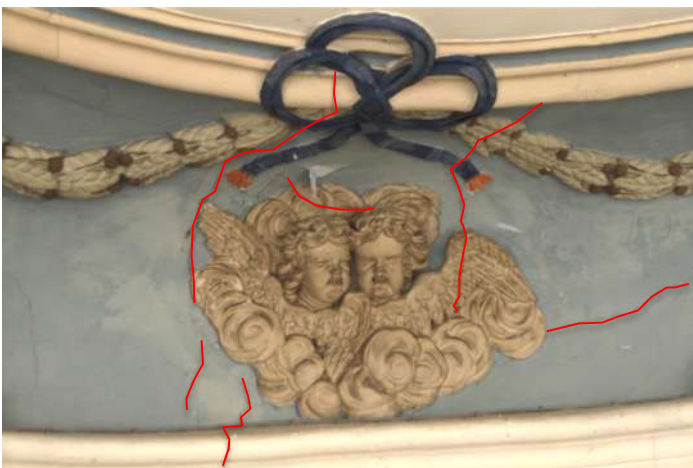
Description Sommaire : Bas relief baroque. **Deux chérubins** (têtes ornées d'ailes déployées). Rubans du noeud en accolade au dessus de leurs têtes.

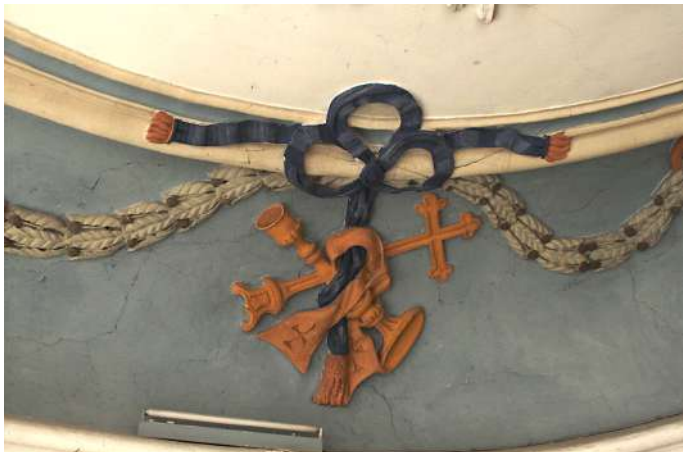
Motif bas relief Sud –Ouest

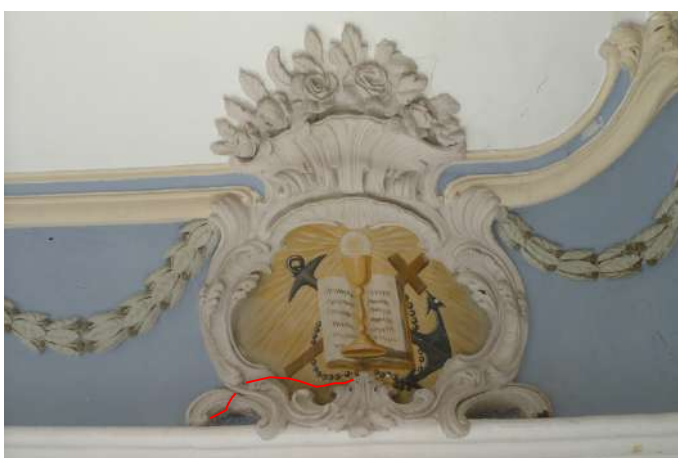
Etat de conservation : empaté par la mise en peinture le motif est néanmoins conservé. Quelques micro fissures.

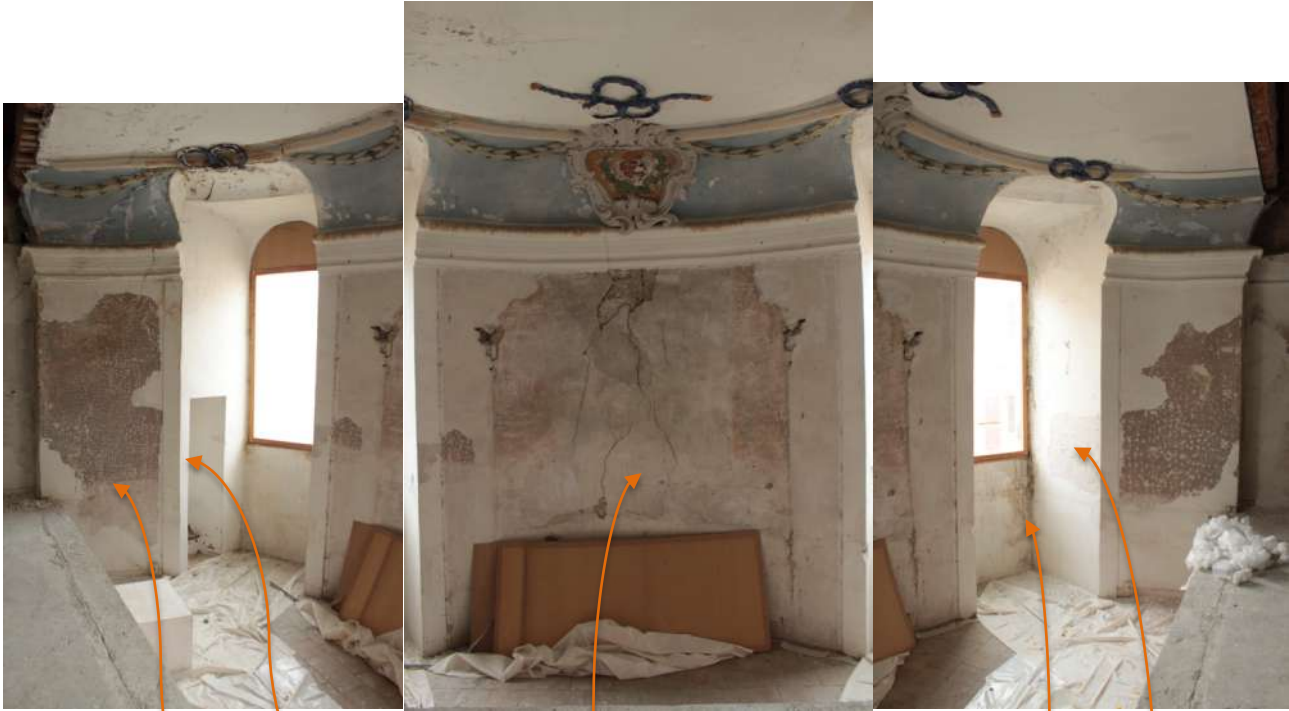
ELEVATION OUEST – Niveau de l'ancienne tribune.

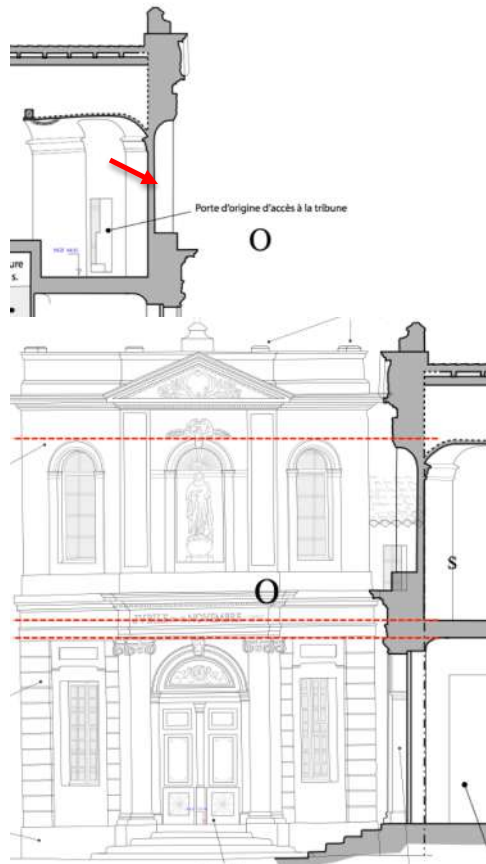
Les deux baies latérales ont perdu leurs menuiseries d'origine. Le niveau des allèges semble correspondre à la façade. Leur solidité devra être contrôlée. Les fortes infiltrations peuvent avoir gravement endommagé la pierre très maigre à cet endroit.

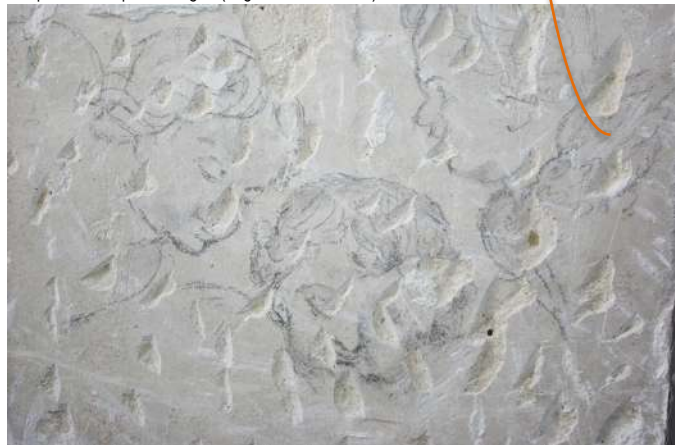
Sinopia de trois personnages (anges ? musiciens ?) découverte dans l'embrasure.

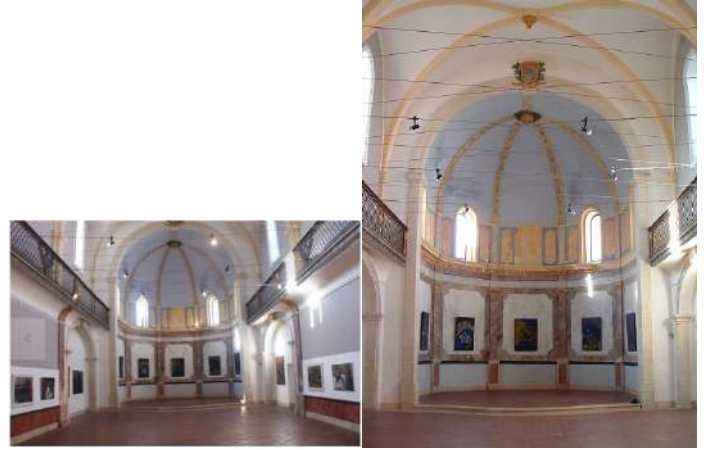
pénitents bleus. Narbonne

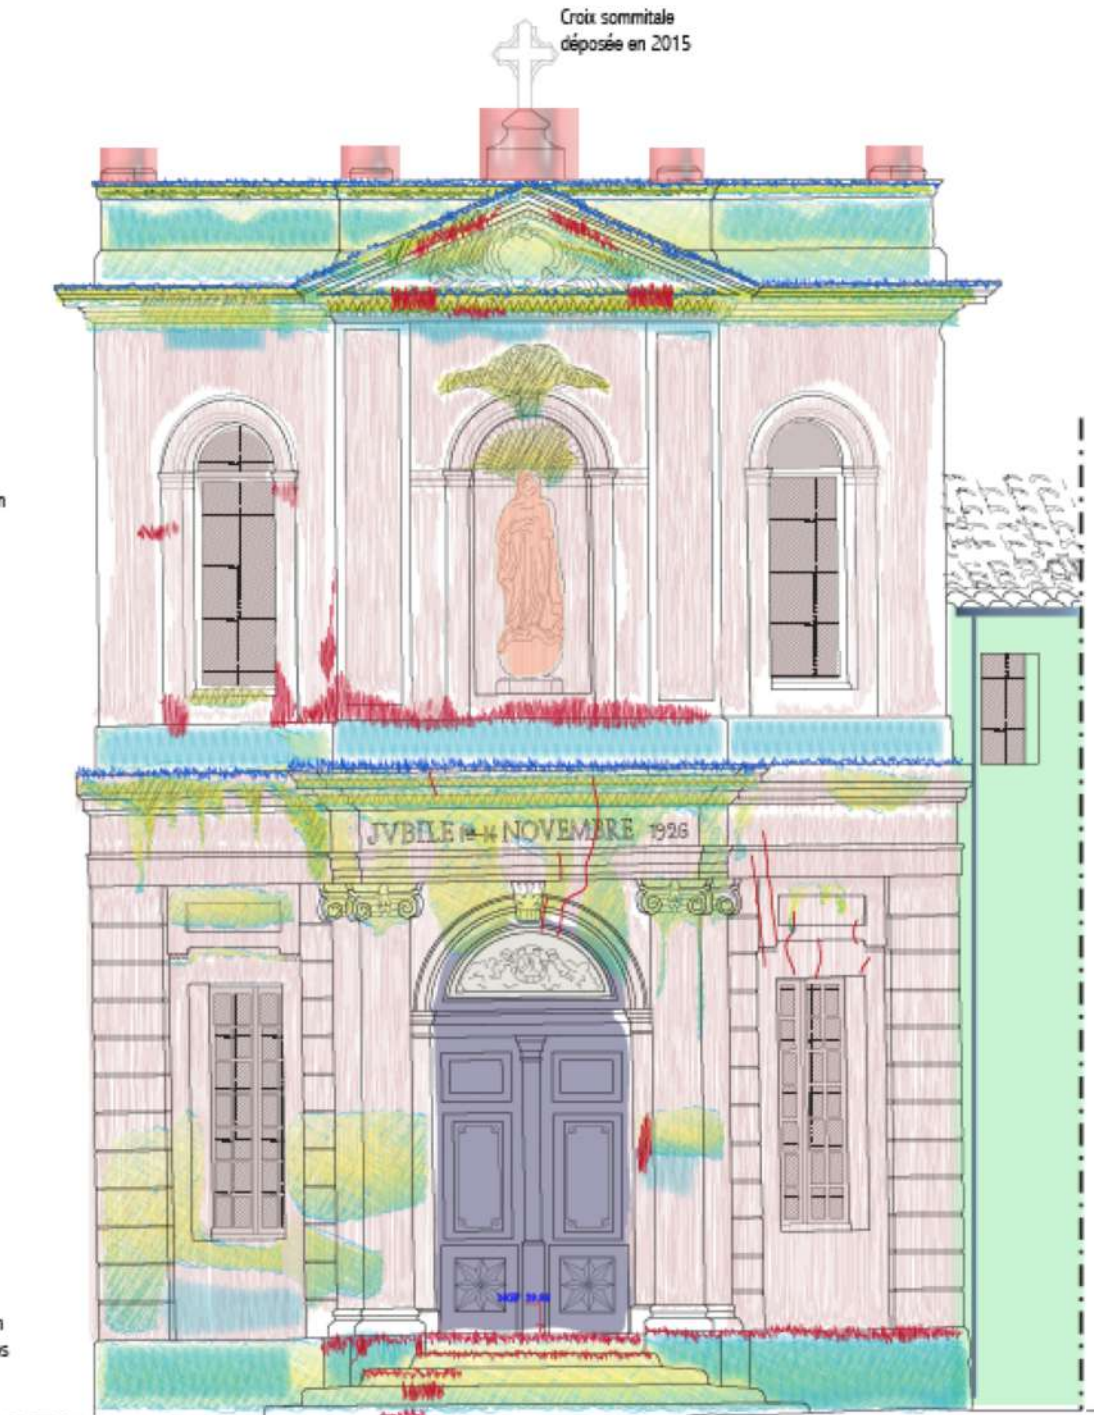
Soubassement en
pierre des Taillasses

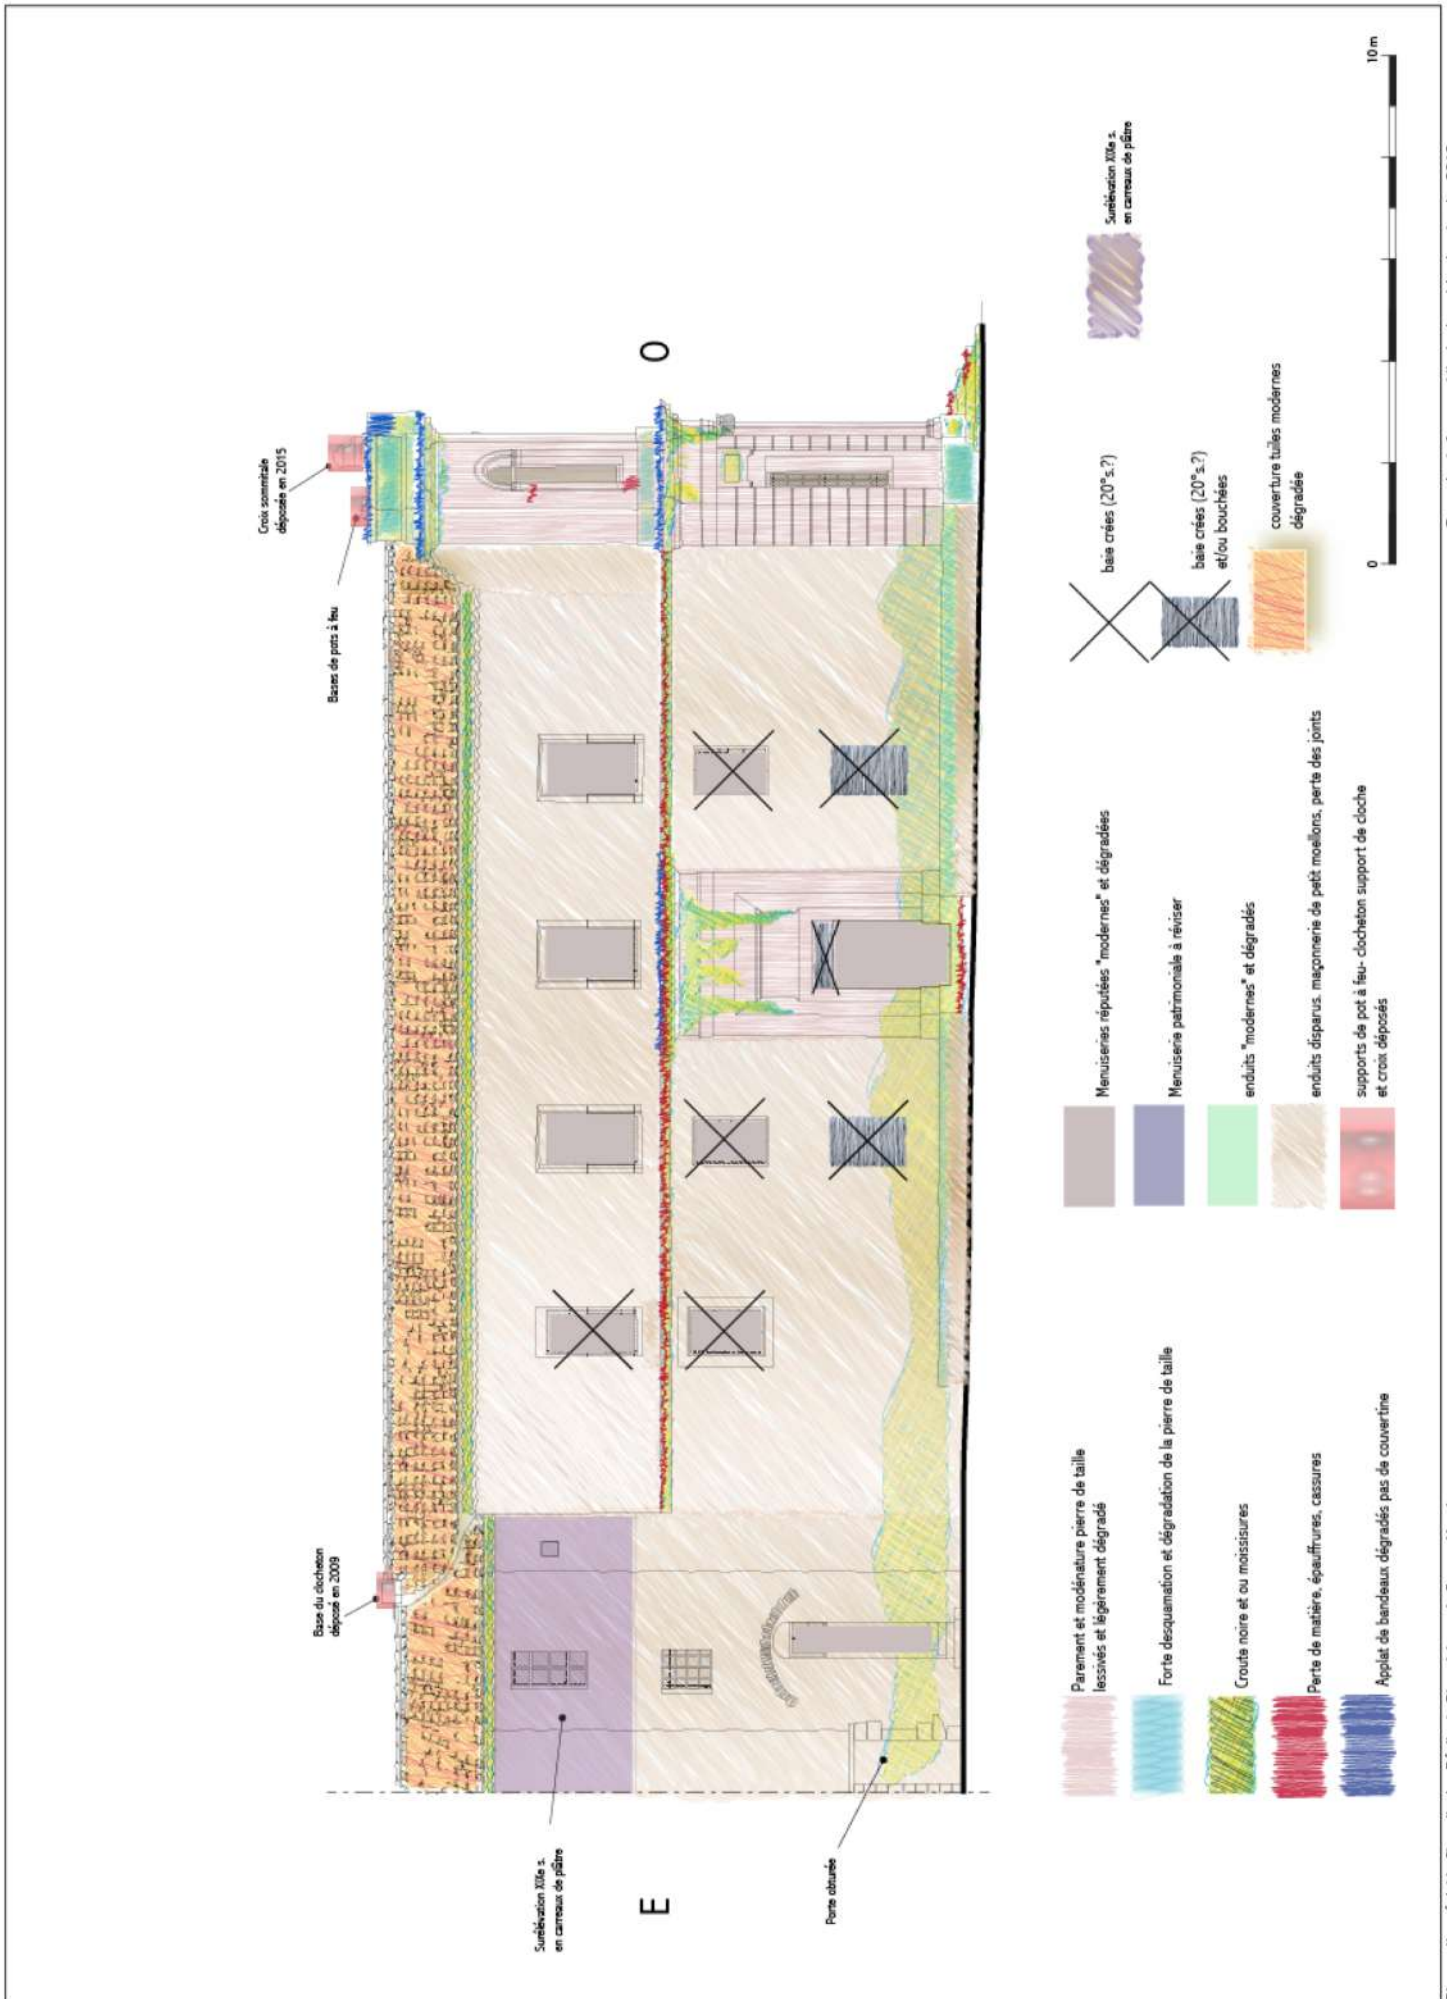
SCENARIO D'AMENAGEMENT
