III.3. LA DIVERSITE ARCHITECTURALE

III.3.1. Vocabulaire architectural

AVAP-SPR de L'Isle-sur-la-Sorgue (Vaucluse)
Site Patrimonial Remarquable

ANNEXE 1 : DIAGNOSTIC PATRIMONIAL
III. Le Patrimoine architectural

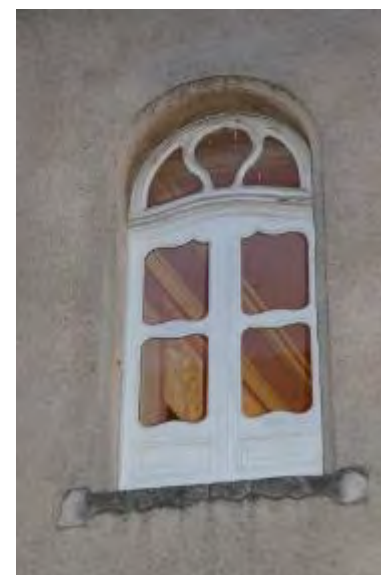
Parcelle CP 108, rue Molière

Trace du profil en demi-rond du montant de la croisée de bois.

Aujourd'hui la fenêtre sans relief avec petit bois dans l'épaisseur du double vitrage dénature la façade qui se mettait en scène à l'angle de la rue par une expressivité toute en courbes et en contraste avec la sobriété des façades environnantes.

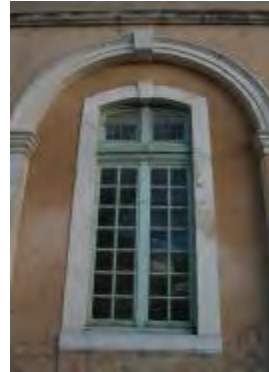
Hôtel Dieu

Remarquer que les vitrages en impostes sont sertis de plomb et non pas de bois.

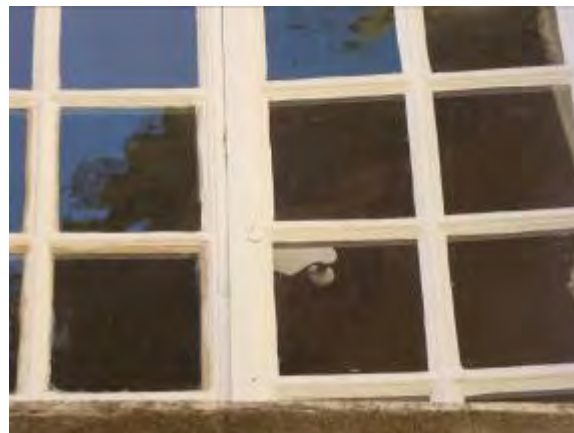
Parcelle CP649, rue du Crédit

Fenêtre conservant son vitrage ancien qui présente des irrégularités.

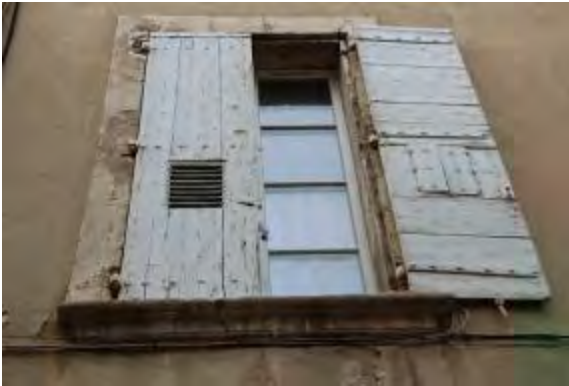
Hôtel de Casal, parcelle CP 484, 6 rue de l'hôtel de Ville

Contrevent à lames larges croisées avec petits jours persiennés, supposés XVIII^{ème} siècle

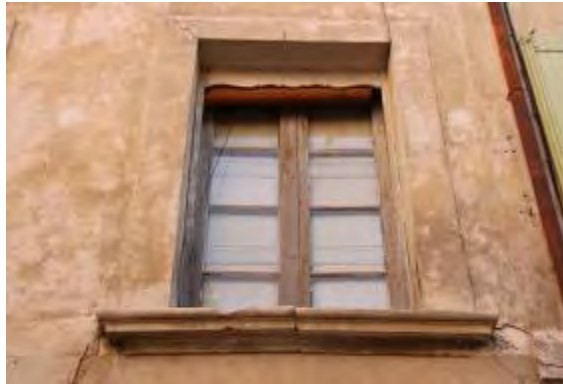
Parcelle CP 187, rue Denfert Rochereau

Avec lambrequin prévu pour disposer un store en bois extérieur type store vénitien ou « jalousie lyonnaise » pour se protéger du soleil.

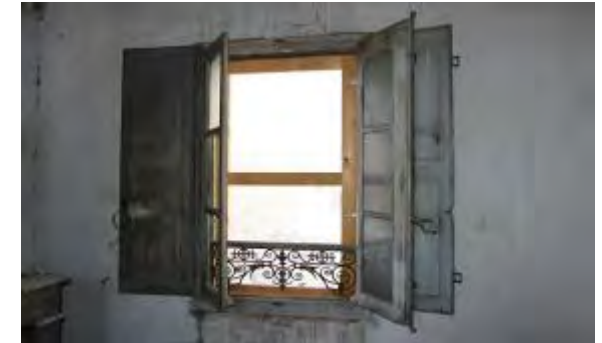
Ilot tour d'argent

Les volets intérieurs permettent l'occultation et la protection contre froid.

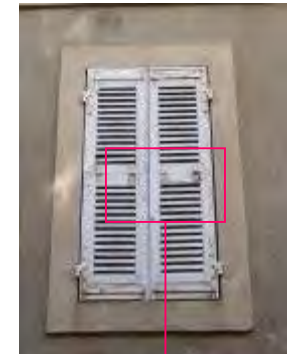
Parcelle CP 1096 rue du Docteur Roux

Supposés de 1908 : contrevents persiennés dont la partie inférieure sur charnière peut permettre une vue tout en faisant brise soleil

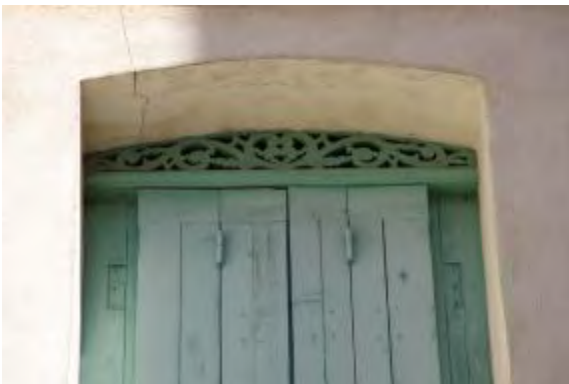
Parcelle CP 466, rue Carnot / place Juiverie

Un lambrequin est mis en place dans le jour entre l'arc surbaissé et le contrevent de bois rectangulaire. L'étréoussse des vantaux de contrevent permet de les ouvrir dans l'épaisseur de l'embrasure qui est contenue par un balcon. Malgré son élégance, ce système a vraisemblablement été rajouté a posteriori.

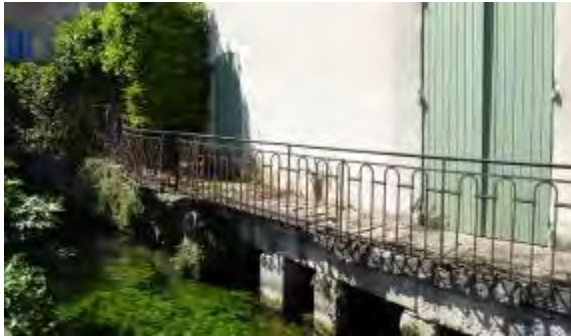
Hôtel de Palerne, côté canal de l'Arquet, place Rose Goudard

Ce balcon donne sur le canal de l'Arquet au rez-de-chaussée et est donc relativement atypique, on peut s'interroger sur son réemploi, groupé avec un garde-corps de style Louis XVI, il est représentatif du style Louis XIV. Les droites s'opposent aux courbes et on observe une alternance symétrique de grands panneaux (a) et de petits panneaux (b) (les pilastres ou balustres).

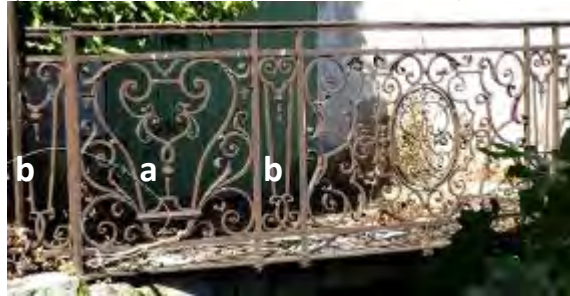
- Feuille d'eau en tôle repoussée
- Pistil et graines
- Bille
- Volute en corne de bélier (nœud plus large que le profil)

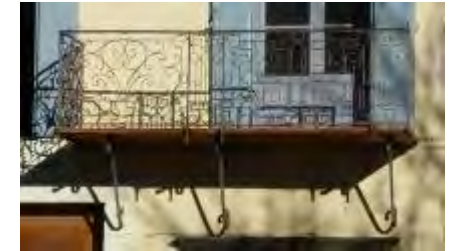
Parcelle CP 1054, Quai Rouget de l'Isle

Sur les quais, un balcon du XIX^{ème} utilisant des ferronneries du XVIII^{ème} siècle en réemploi. Ceci lui donne une grande légèreté.

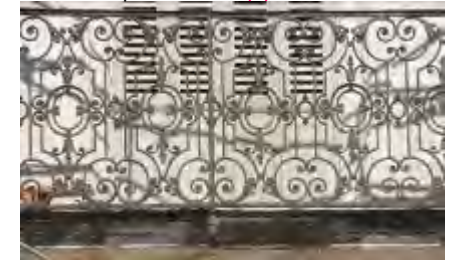
Parcelle CP 465, place Juiverie

Les montants comportant des motifs de pommes de pin nous orientent vers un garde corps Louis XVI (postérieur) à 1760, mais qui pourrait être une réinterprétation ou un remploi partiel car l'immeuble n'existait pas en 1828 (?).

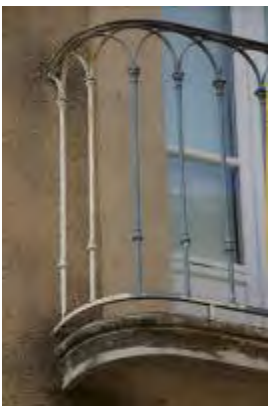
Parcelle CP 1687
rue du docteur Jean Roux

Décor d'ogives de style néogothique.

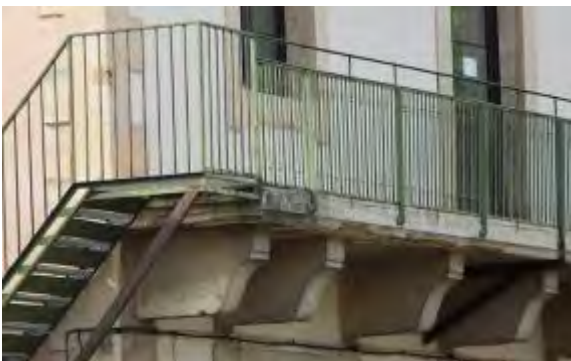
École parcelle CP 1636
Rue Denfert-Rochereau

Barreaudage vertical bague. Le balcon sur consoles de pierre a été prolongé pour rajouter un escalier de secours avec un barreaudage simple.

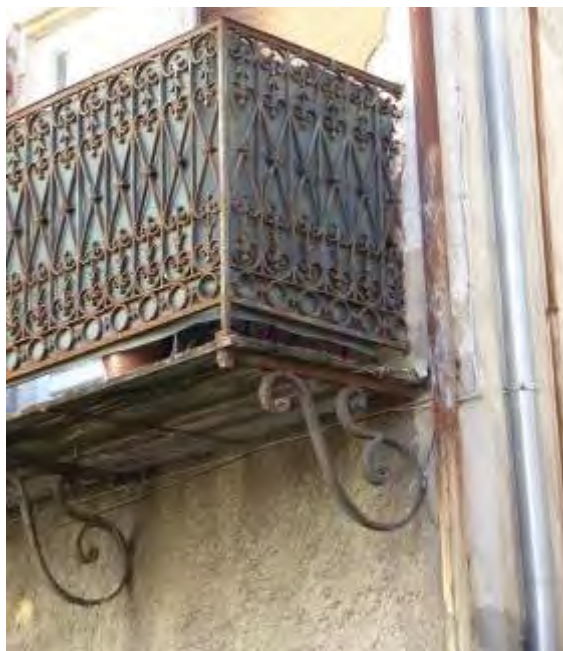
Parcelle CP 22, rue Denfert-Rochereau

Garde-corps d'acier au motif répétitif à dominante verticale.

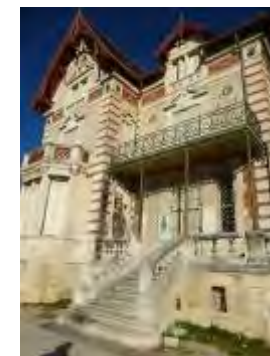
Maison Gauthiez

Fin de siècle, une esthétique nouvelle apparaît : on trouve ici des motifs végétaux à enroulement de tendance Art Nouveau sur un plancher à voûtains sur profilés métalliques, poutre treillis rivetée et poteaux ornés de pseudo-chapiteaux formant un ensemble avec la ferronnerie du garde-corps.

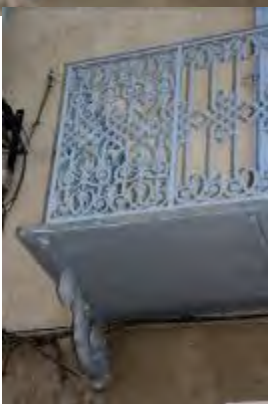
Parcelle CP 411, Rue de la République

Garde-corps en fonte d'un balcon de planche de bois supporté par des consoles en fonte en forme d'animal fabuleux ailé.

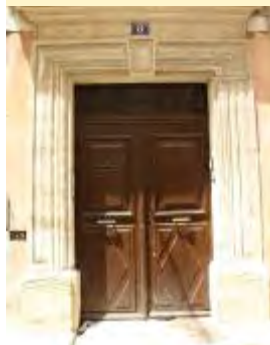
Parcelle CP614, rue Monition

Signalé comme immeuble du Mont de Piété sur le cadastre de 1828.

Si la porte semble avoir été refaite, le portail et la grille d'imposte sont du XVII^{ème} siècle.

La grille est d'un style un peu sec, entre le style Louis XIII et le style Louis XIV.

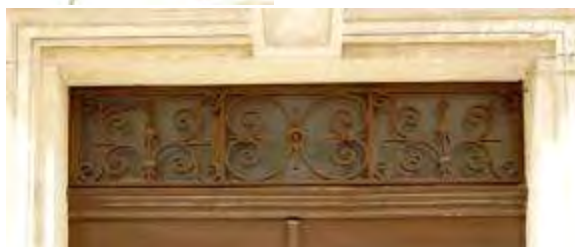
Ci-dessous le détail du panneau central maintenu dans un cadre et comportant un motif de C adossés (ou X).

1. bagues moulurées dites « liens à cordons »
2. Pistils à graines étampées
3. Rosace

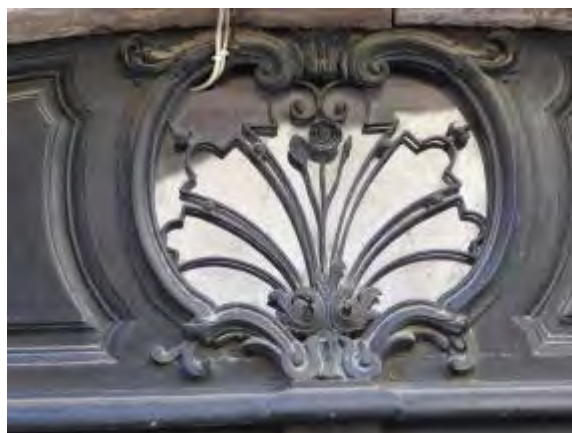
Parcelle CP649, rue de Crédit

La grille d'imposte très fine, est ici limitée à un oculus cerné de moulures et enroulements de feuillages, à la manière d'un cartouche. L'ensemble (portail, portes menuisées, imposte et sa grille) est de style Louis XV avec des palmettes d'influence Louis XIV.

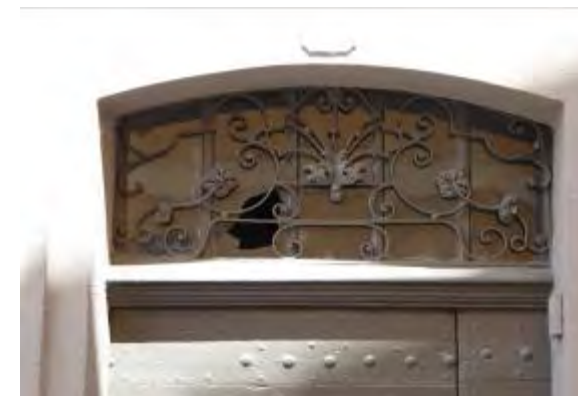
Parcelle CP649, rue de Crédit

La grille d'imposte sur la largeur de la porte, ce qui est plus courant, le motif en est très gracieux.

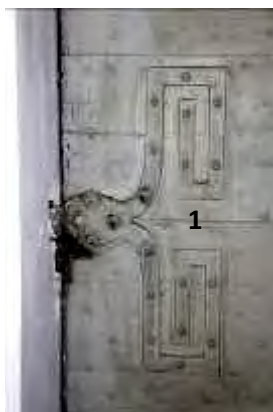
CP 506, rue Ledru Rollin

Les pentures vont dans les gonds directement scellés dans la pierre des piédroits.
Les fers déclinent des motifs de grecques fin XVIII^{ème} début XIX^{ème} siècle.

1. Penture à motif de grecques et à clous bombés
2. Gond
3. Espagnolette du vantail semi fixe
4. serrure
5. targette
6. planches cloutées

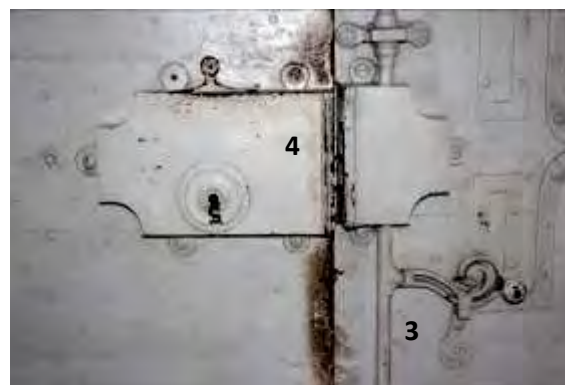
Portail style Directoire et sa porte supposée légèrement remaniée sur sa face extérieure.

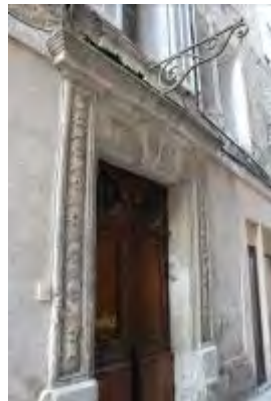
Parcelle CP 260, rue Emile Char

Une partie est manquante, potence d'enseigne ou bras de lumière? Celui-ci semble en fonte et daterait donc du XIX^{ème} siècle

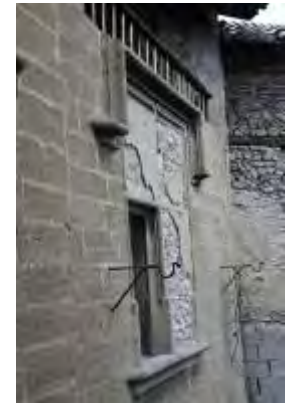
Ces petites potences datant du XV ou XVI^{ème} siècle, étaient destinées à disposer une barre (vraisemblablement de bois au vu de la section de la courbure) qui supportait une toile permettant de créer une ombre portée sur la baie tout en laissant passer un peu d'air. La partie en loggia avec garde-corps au-dessus de la fenêtre a été modifiée depuis lors.

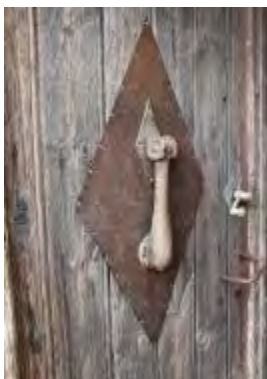
Heurtoir en pendeloque

Heurtoir rustique en pendeloque, style XVI ou XVII^{ème} siècle, avec platine découpée à décors incisés.

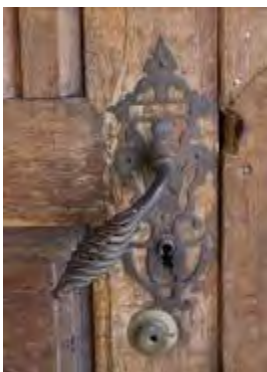
Parcelle CP 145

Porte intérieure d'origine XVII^{ème} siècle. L'entrée de serrure en tôle découpée et repercée comporte un décor de ciselures ce qui la rendrait contemporaine de sa porte (surtout ne pas tenir compte de la poignée bien postérieure)

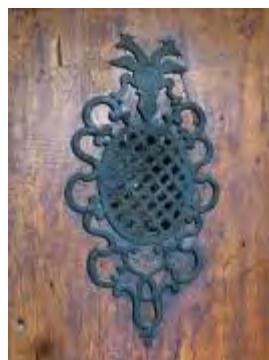
Hôtel Dieu

Œilleton- parloir de l'aile des sœurs Congrégation, à l'Hôtel Dieu.

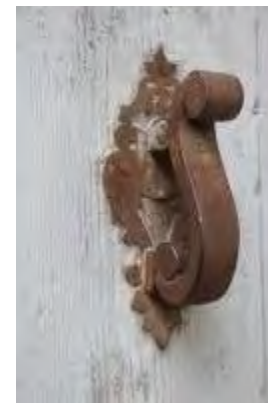
Parcelle CP 323, 37 rue Denfert Rochereau

Le fait que la platine du heurtoir à marteau en pendeloque (et à volutes) comporte des ciselures, ainsi que celle de la poignée peut indiquer qu'elles datent du XVII^{ème}

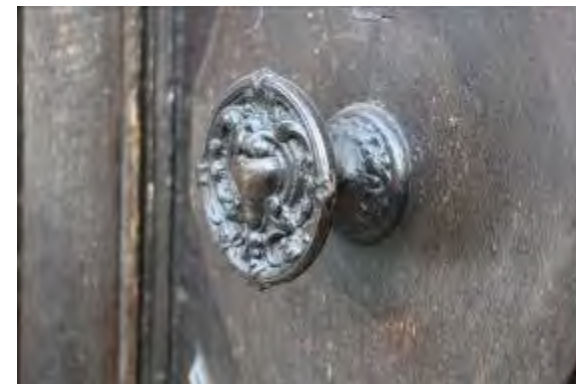
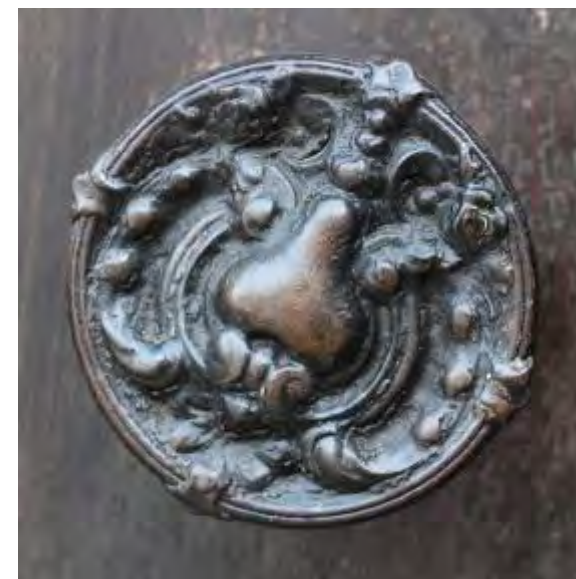
Hôtel de Ganges, monument historique parcelle 1124, rue Denfert Rochereau,

Poignée de porte avec décor de mascaron, supposée contemporaine de la porte, style fin XVII^{ème} siècle.

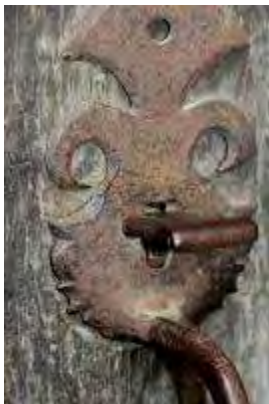
Parcelle CP 830, rue Raspail

Entrée de serrure et loquet à poucier, avec des décors «pris dans la masse» ce qui représentait un vrai savoir faire et constituait un décor coûteux.

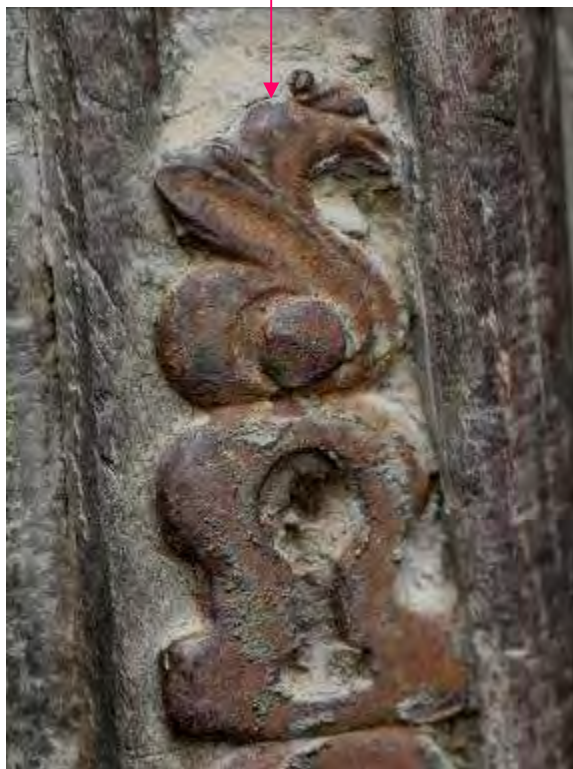
Motif dit de « tête de coq »

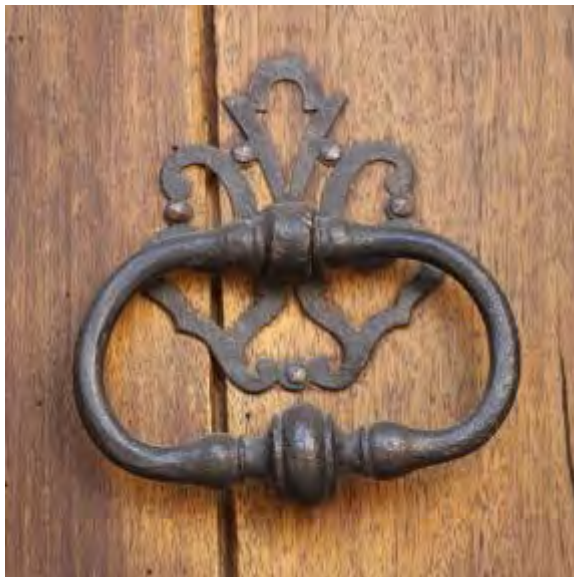
Parcelle CP 331, rue Docteur Jean Roux

Heurtoir en boucle et cuisses de grenouille sur platine découpée et repercée, XVIII^{ème} siècle.

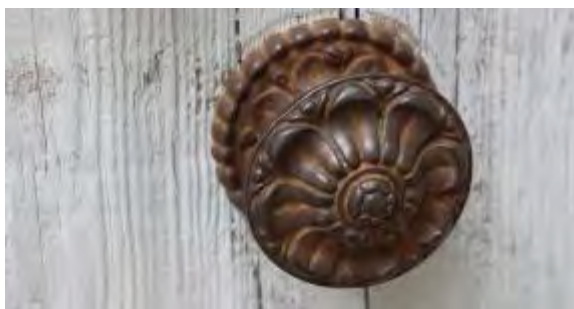
Parcelle CP 306, 68 rue Denfert Rochereau

Bouton de porte à rosace avec ornement pris dans la masse style Louis XVI, fin XVIII^{ème} siècle.

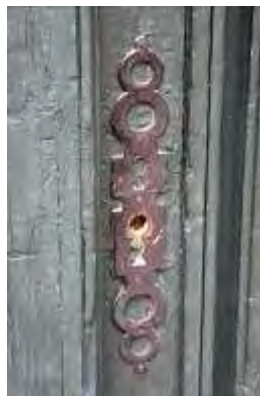
Hôtel de Casal

Entrée de serrure découpée et repercée.

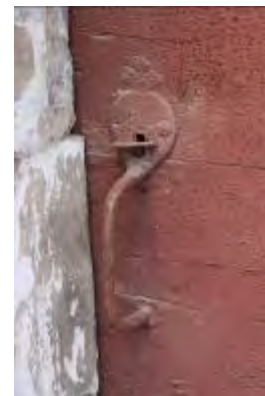
Parcelle CP 294, 37 rue Denfert Rochereau

Loquet à poucier

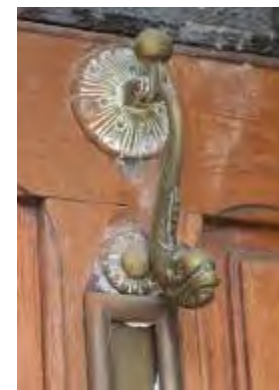
Parcelle CP 828

Heurtoir en pendeloque, décor de poisson supposé XIX^{ème} siècle.

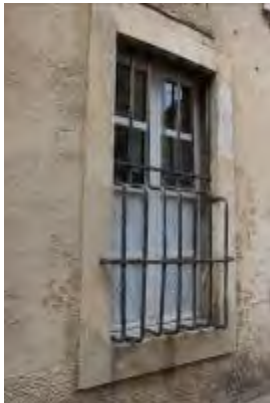
Hôtel de Casal

Les grilles dites « à tombeau » qui prévoient un élargissement en partie basse de la fenêtre. Elles sont relativement courantes au XVIII^{ème} siècle et viennent se fixer en tableau ou en applique.

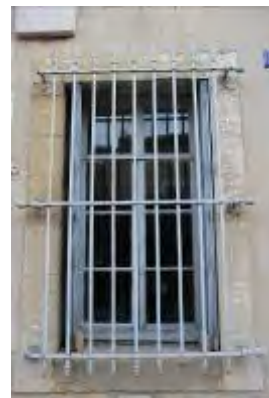
Parcelle CP 357, 57 rue Denfert Rochereau

Ci-dessous deux modèles de grilles posées en applique, scellées par devant dans l'encadrement de la fenêtre. Les montants se terminent par des fers de lance en fleurons et les traverses en pommes de pin.

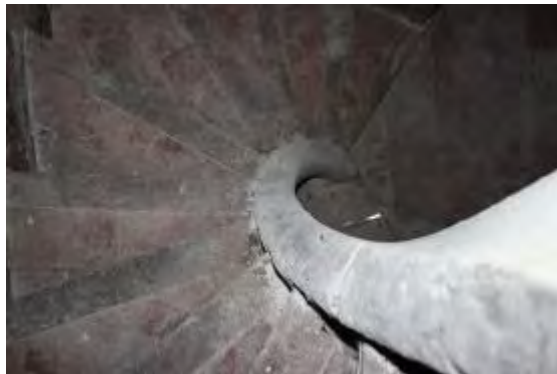
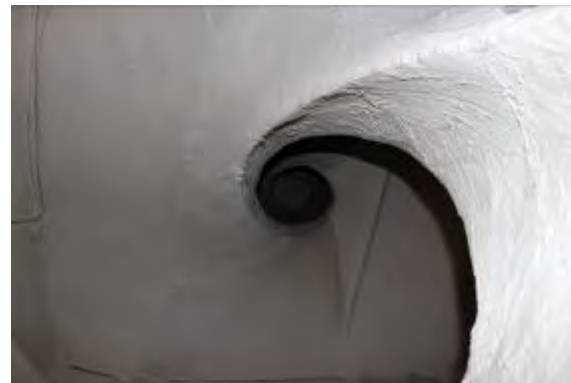
Parcelle CP 99, rue Lamartine

Escaliers en vis à noyau de bois : atypique

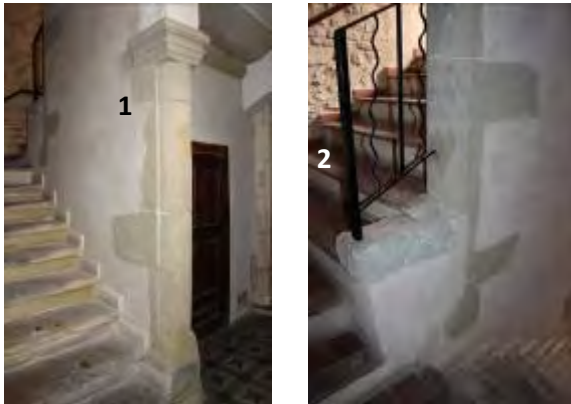
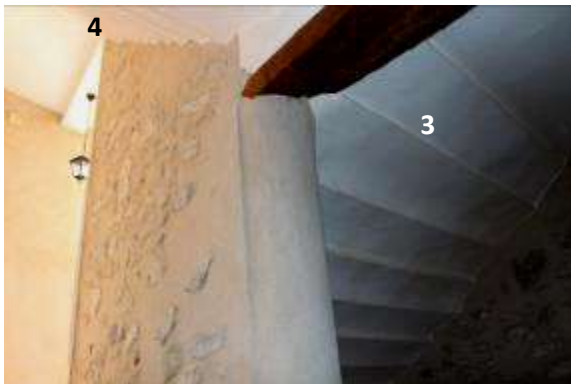
Parcelle CP 752, rue Roumanille

On y accède par un portail sur rue de style XVII^{ème} siècle. Le chapiteau (1) ainsi que la sous face des volées (3 & 4) se rapprochent dans leur expression d'autres observés sur des escaliers en vis du XVI^{ème} siècle. L'escalier est composé de deux volées droites portées par un mur d'échiffre (ou mur noyau). La deuxième volée (2) qui part du premier repos a été remaniée, vraisemblablement pour la rendre moins raide et ce repos formant retour complet est donc dénaturé. On devine tout de même le profil de l'extrémité du mur noyau.

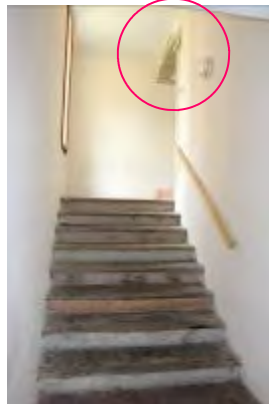
Parcelle CP 614
Rue Monotien

Un escalier d'une grande simplicité avec un mur noyau plein relié par un arc en anse de panier à clef pendante avec tailloir au-dessus du premier repos.

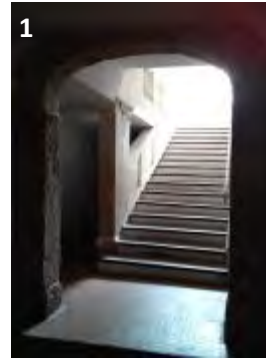
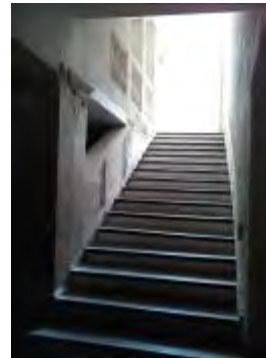
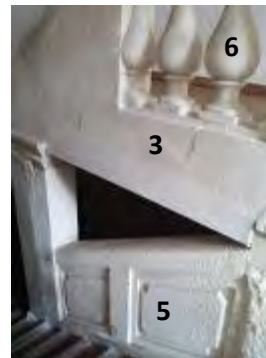
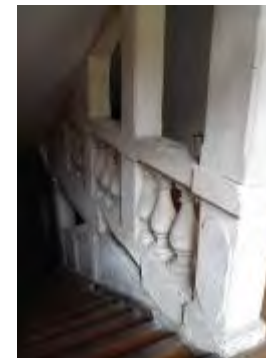
Parcelle CP 604, rue Michelet

On y accède par un arc en anse de panier (1), de la largeur d'une volée. Ici il n'y a qu'une volée par niveau à monter, les volées sont superposées et le retour se fait par une courive horizontale située de l'autre côté de la rampe. Celle-ci est constituée de quatre piliers (2) qui portent les planchers de courive (3) et les limons de volées (4).

La partie inférieure du garde-corps comporte des panneaux de style XVII^{ème} (5), similaires à ceux qu'on peut trouver sur des panneaux de portes.

Ici les balustres (6) succèdent aux panneaux, elles sont à panse galbée en tore. Les piliers de section carrées aux angles chanfreinés avec congés en cuiller (7) comportent également des décors de panneaux aux extrémités de la rampe, dans la hauteur de celle-ci.

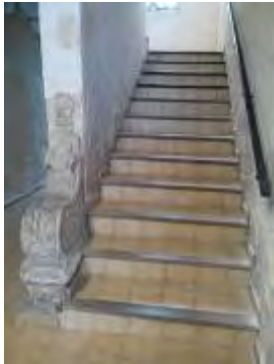
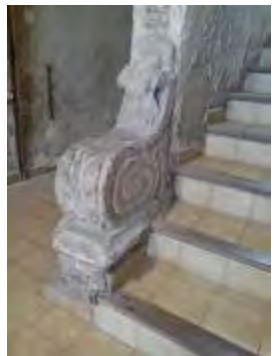
*Parcelle CP 994
Rue Jean Théophile*

Le mur d'échiffre accueille le visiteur avec sa volute baroque surmontée d'une agrafe en feuille d'acanthé.

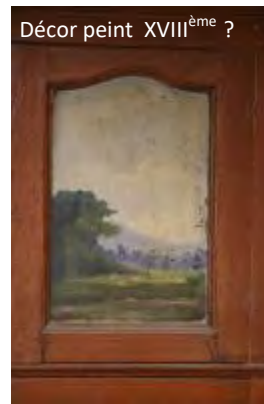
Décor peint XVIII^{ème} ?

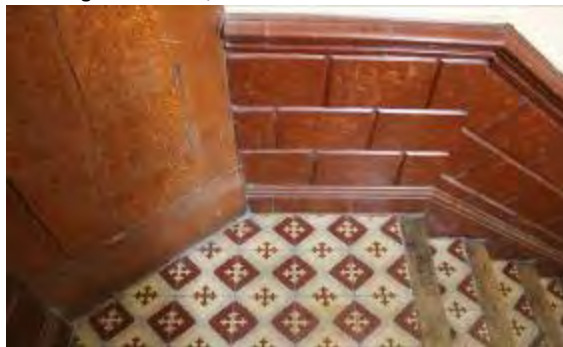
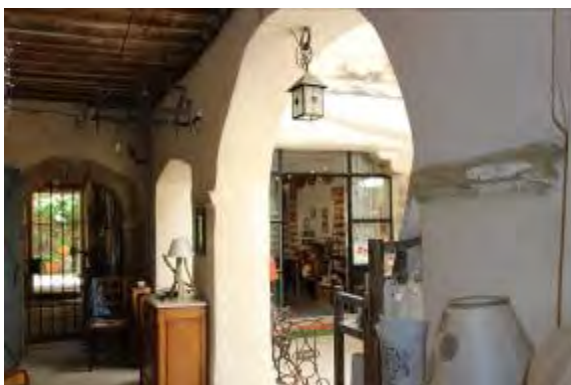
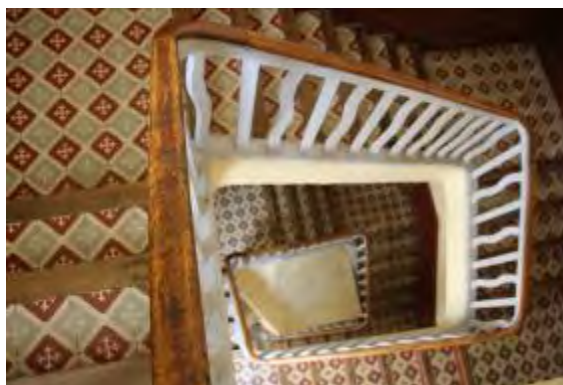
Décor de cimaise en stuc-marbre supposé XIX^{ème} et carrelage en ciment, fin XIX^{ème}

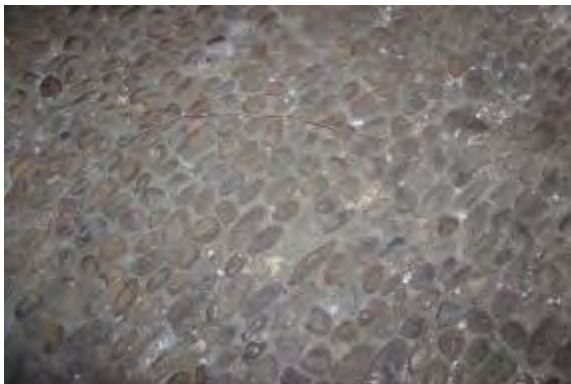
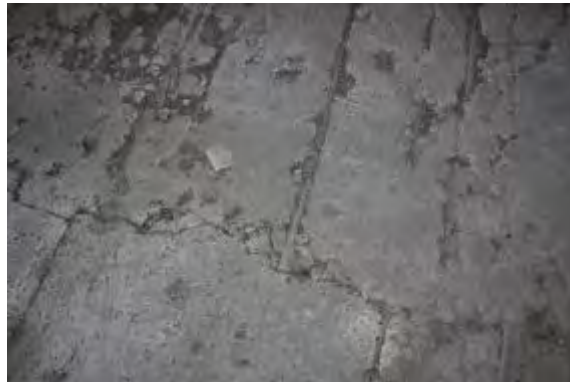
Parcelle CP 1407, rue de la République

Sols de plâtre sur plancher bois et carreaux de terre cuite sur chape de plâtre sur plancher bois.

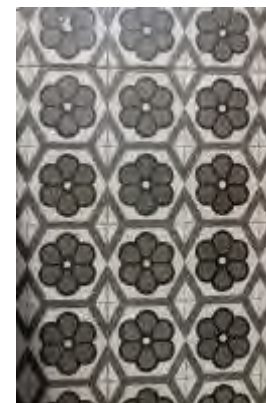
Parcelle CP 1048, rue Jean-Jacques Rousseau

Les carreaux de ciment apparaissent dès 1850, ils demeurent à la mode du début du second Empire jusqu'aux années 1940. Il existait des fabriques notamment à Avignon cf. document ci-dessous extrait de « *Architecture et décoration du XVIIe au XIXe siècle* » (Jean-Luc MASSOT, 1992)

les exemples ci-dessous datent du début du XXème siècle.

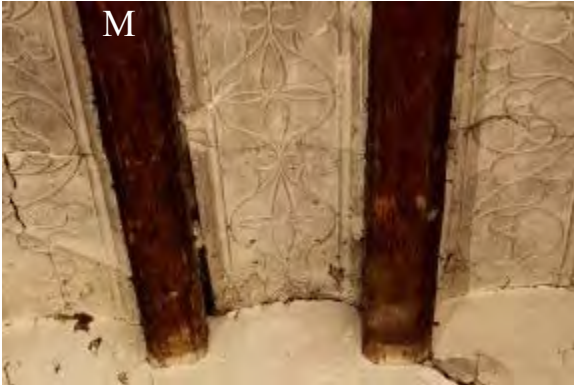
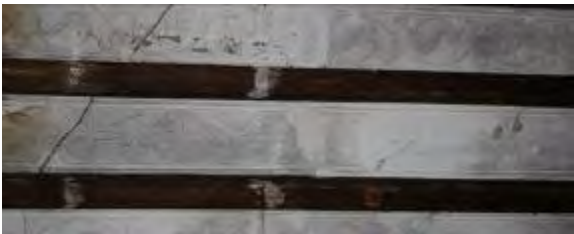
Plafonds bois avec entrevous de plâtre, daté du XV^{ème} siècle et protégé monument historique

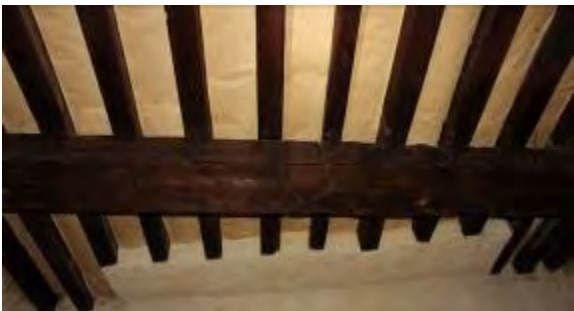
Autre plafond de l'îlot tour d'argent avec traces des closoirs.

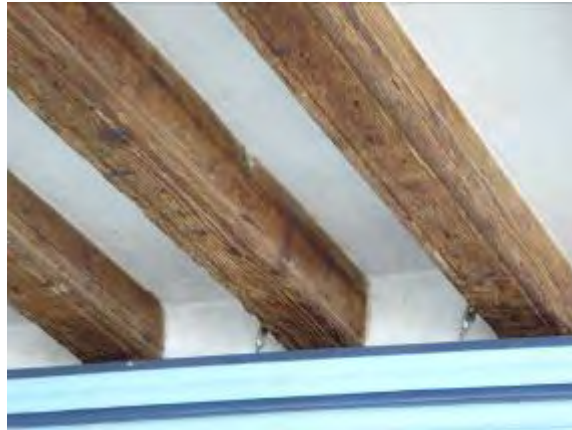
*Couvert de la place de la Liberté
Parcelle CP500*

Les poutres sont moulurées, ce qui les dateraient du XV ou XVI^{ème} siècle.

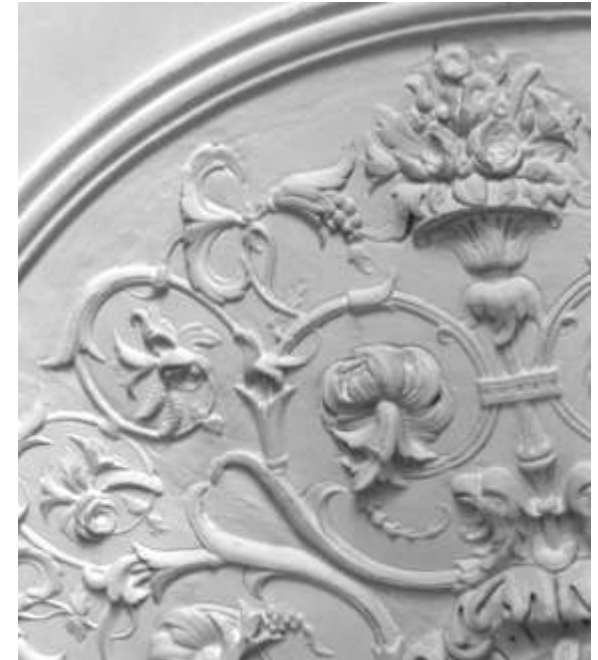
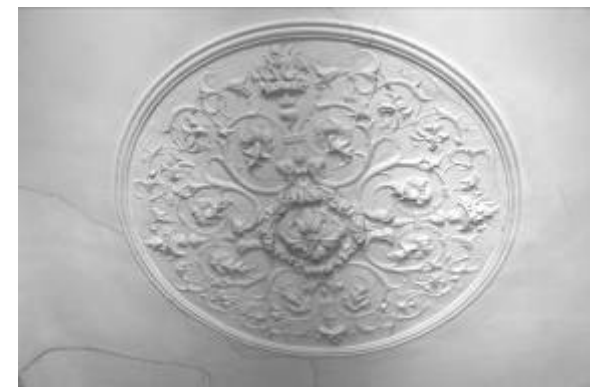
Plafond à décor de gypserie

Supposé fin XVII^{ème} ou début XVIII^{ème} : rosace de l'escalier d'un ancien hôtel particulier rue du Docteur Saurel. Les motifs sont pour la plupart sculptés et ciselés dans la masse.

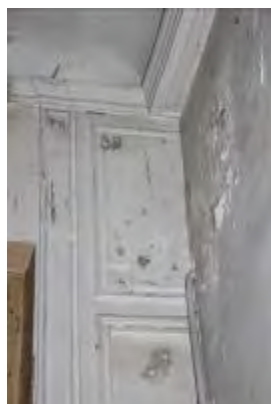
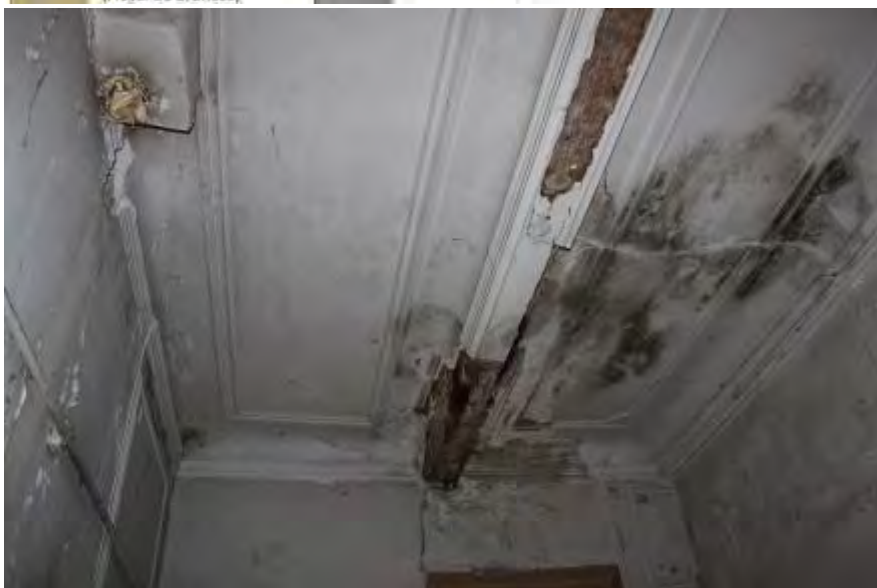
Îlot de la Tour d'Argent : immeuble Bon Juge

Les poutres en bois sont recouvertes de plâtre, les grands caissons rectangulaires qui en résultent sont ornés de moulures tirées au gabarit qui accentuent cette partition et mettent en valeur les poutres.

On voit des motifs muraux interrompus par ces cloisons, la salle a été redivisée au droit d'une cheminée.

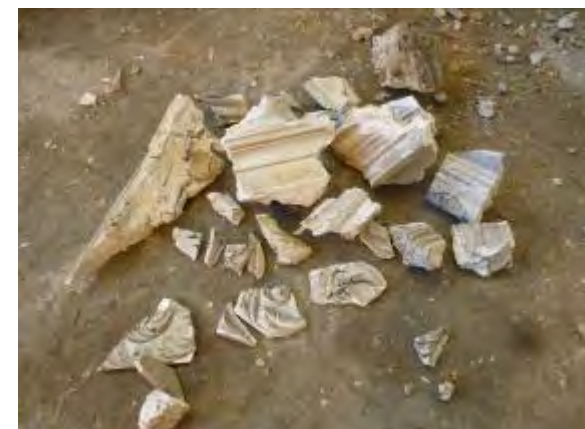
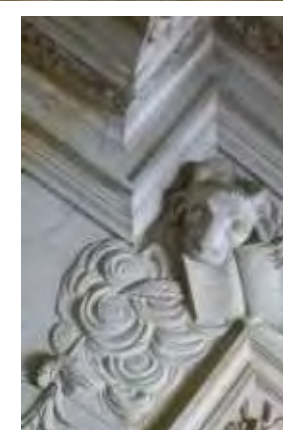
Eglise des Pénitents Blancs, construite en 18xx, désaffectée. Rue du Docteur Roux.

Le fait que le plafond soit en partie ruiné permet de discerner le mode constructif spécifique du XIX^{ème} siècle : la rosace comme la plupart des éléments de décor sont en staff : ce sont des éléments de plâtre préfabriqués en atelier et collés sur chantier.

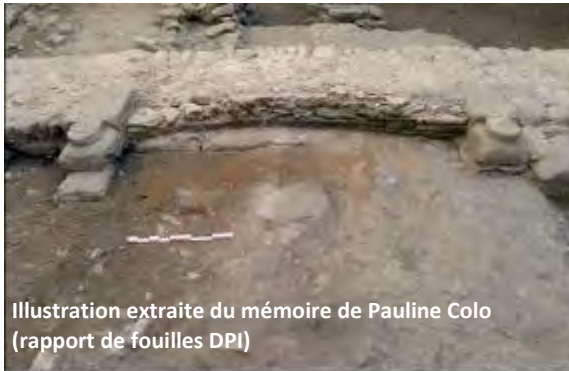
Vestige de cheminée médiévale

Découvert lors des fouilles archéologiques menées par le service de la direction du patrimoine de l'Isle sur l'îlot de la Tour d'Argent. Les vestiges étaient enterrés, et aujourd'hui la végétation regagne du terrain.

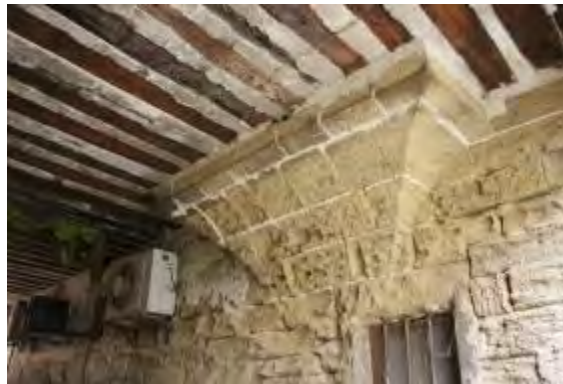
Parcelle CP 1407, rue de la République

Ces deux massifs sont supposés dater des XV à XVI^{ème} siècle car liés à des édifices comportant des baies de cette période. On peut remarquer la similarité de géométrie et le profil en cavet.

Le massif est contemporain du mur : il est sculpté dans les mêmes lits de pierre que celui-ci. La cheminée elle-même, au premier étage, n'a pas été conservée.

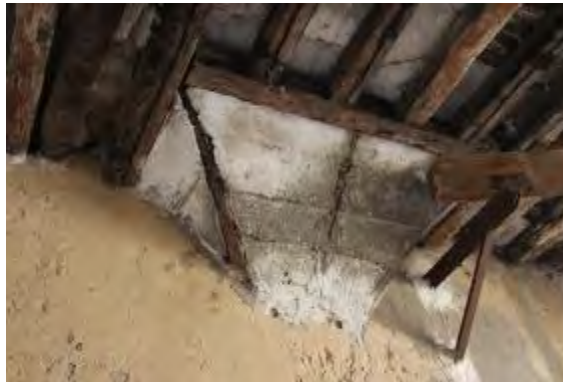
Parcelle CP 1173, Impasse Raspail

Ici réalisé en bois et plâtre, on peut supposer que le propriétaire avait moins de moyens que le premier...

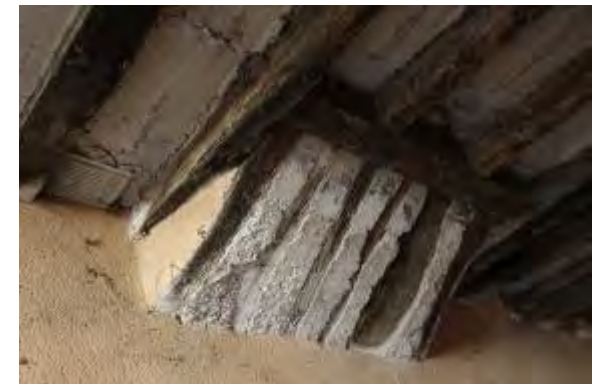
Parcelle CP 1210, passage rue Paul Julian

Les vestiges d'arc peuvent indiquer aussi une construction XVI^{ème} siècle mais le plancher ne comporte pas de solives moulurées ou d'autre indice de datation.

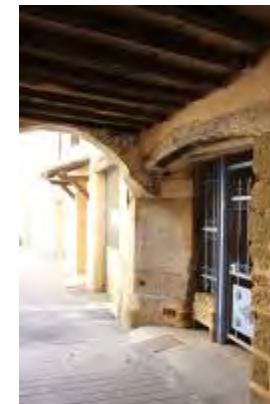
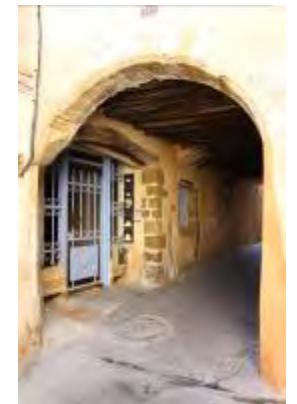
Autre massif sous foyer de cheminée de forme plus rustique et voûtains de plâtre entre les solives du plancher. L'absence de décor le rend difficilement datable, si la cheminée est conservée, elle pourrait peut être nous renseigner.

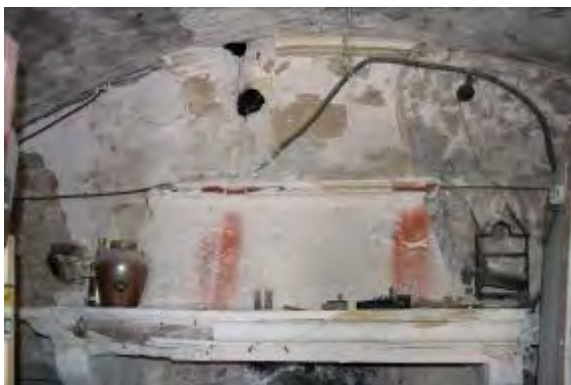
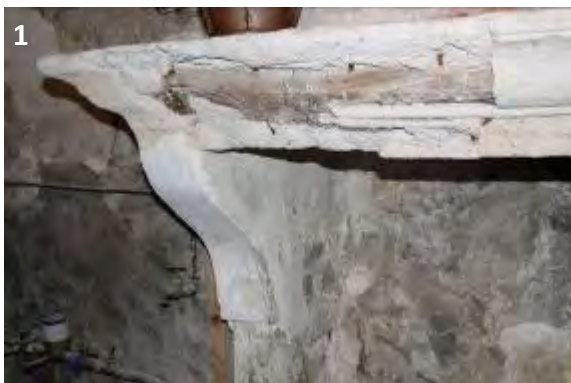
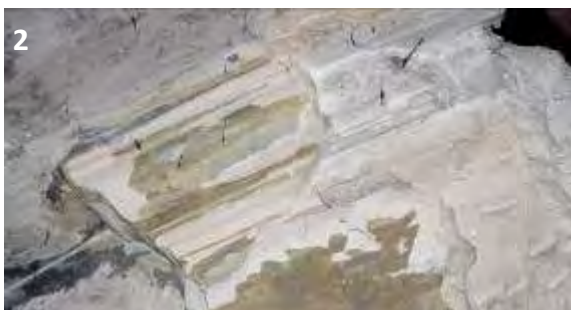
Parcelle CP 1048, rue J.-Jacques Rousseau

Cheminée aménagée dans un rez-de-chaussée médiéval. De facture simple, réalisée en bois et plâtre, le peu d'ornement qu'elle comporte et son dessin en rondeurs, avec sa corniche en doucine peuvent la dater du XVII^{ème} siècle.

On peut remarquer le mode de mise en œuvre :

- au droit de la tablette

(1) on aperçoit l'ossature de bois

- en (2) sur la corniche première passe de plâtre gros puis plâtre fin en finition. Les moulures semblent réalisées au chemin de fer pour la sous couche et tirées au gabarit pour la finition, des réparations semblent avoir été rapportées après piochage d'accroche. A moins que le décor de surface ne recouvre un premier décor ?

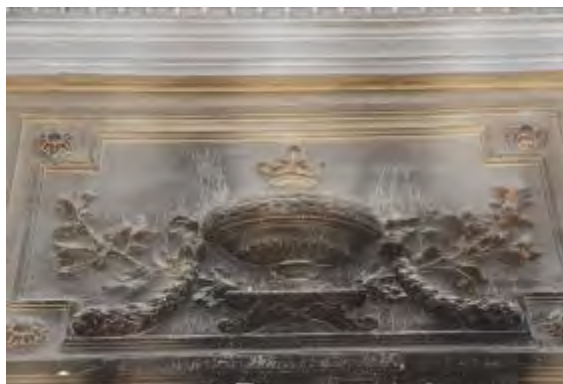
Tour d'Argent

Cheminée aménagée au 1er étage de la Tour d'Argent. Elle semble contemporaine du plafond, dont les motifs sont de style XVIII^{ème} siècle.

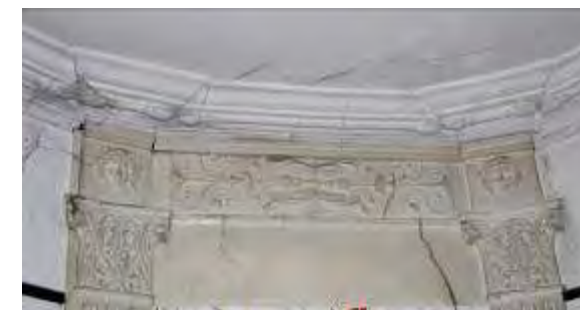
Parcelle mitoyenne de la tour d'Argent

Cette cheminée semble comporter des décors de différentes époques du XVIII au XIX^{ème} siècle : gypserie à décor grotesque en couronnement, la corniche du plafond étant postérieure, et le tablier en marbre comportant un motif de soupière, avec marbre brun et ocre en incrustation dit « Brèche d'Alep »

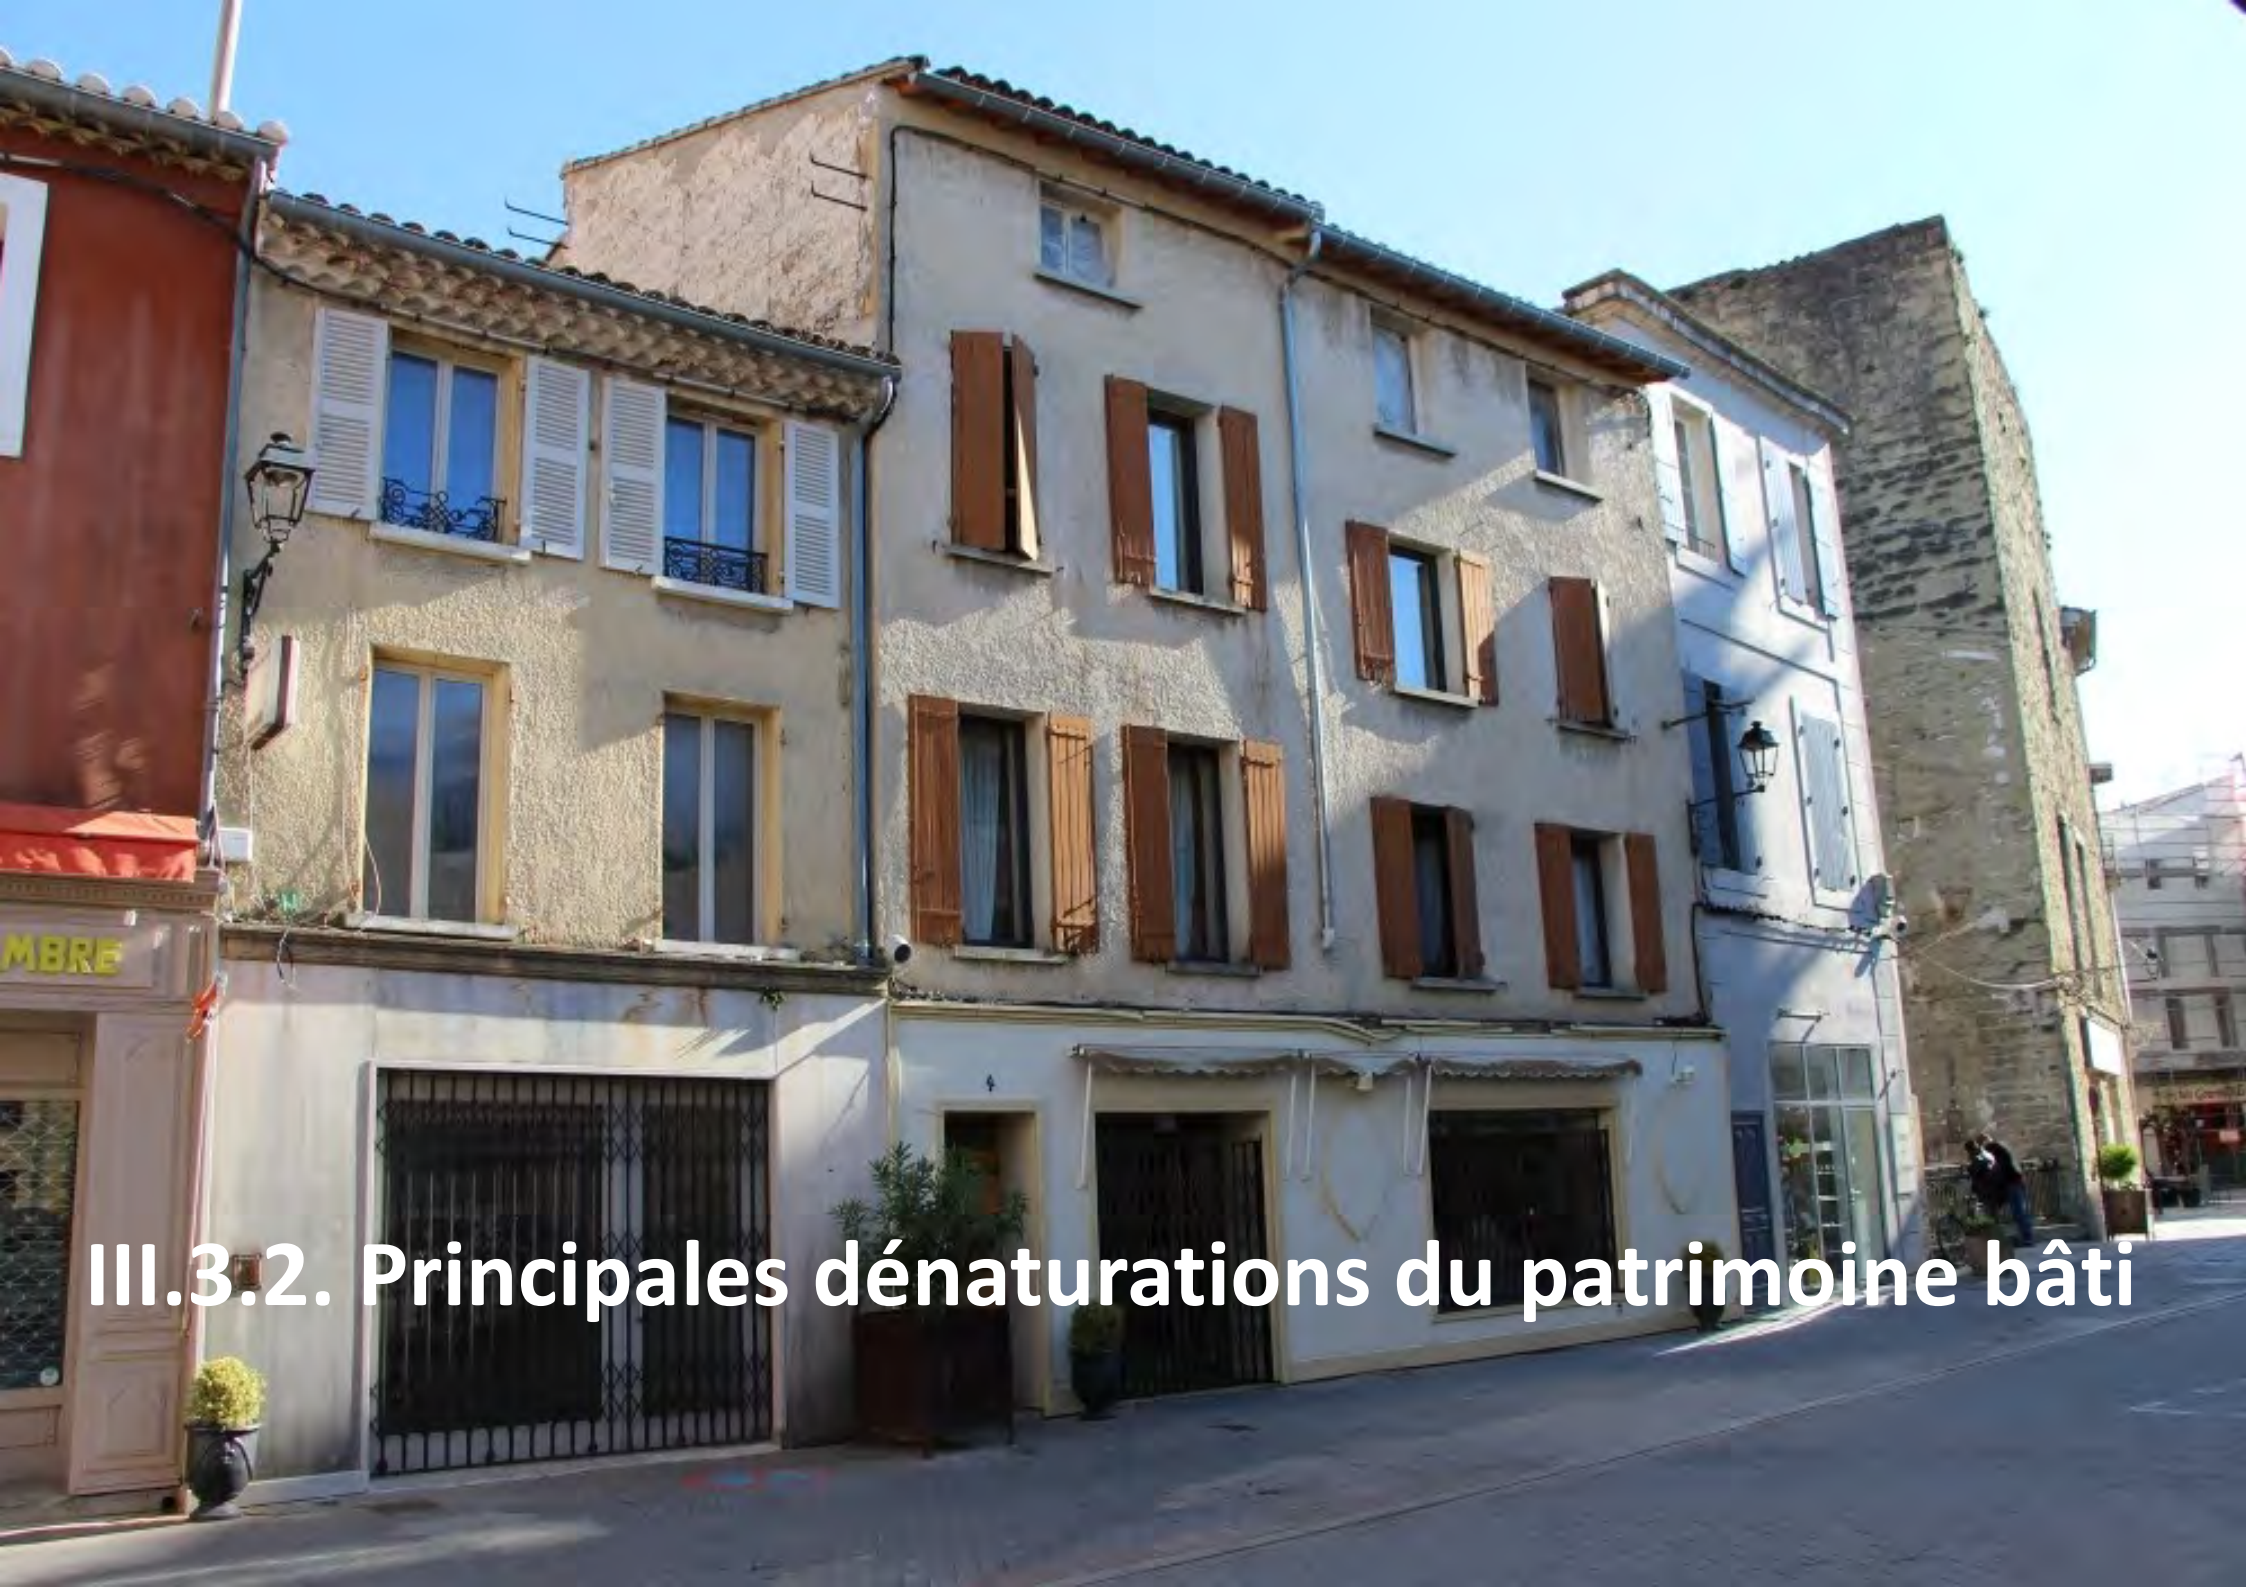
SIMILITUDE : l'hôtel Poupardin à Carpentras, datée de 1775-1780.

Noter que les bas-reliefs sont décrits par les éditions du patrimoine (CRMH) comme étant réalisées en stuc, ce qui signifie que même sur un matériau comme le marbre on pouvait rapporter du décor de mortier ou de plâtre ce qui constitue une particularité intéressante.

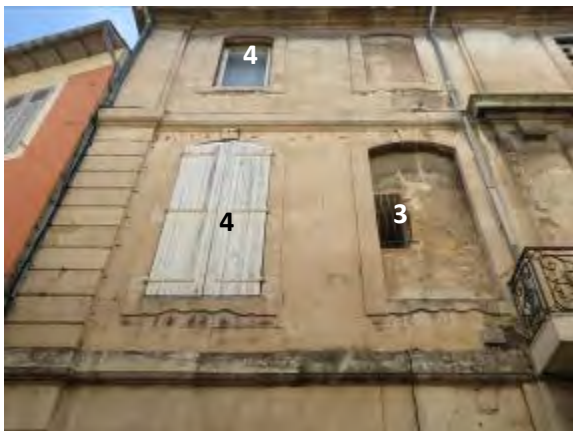
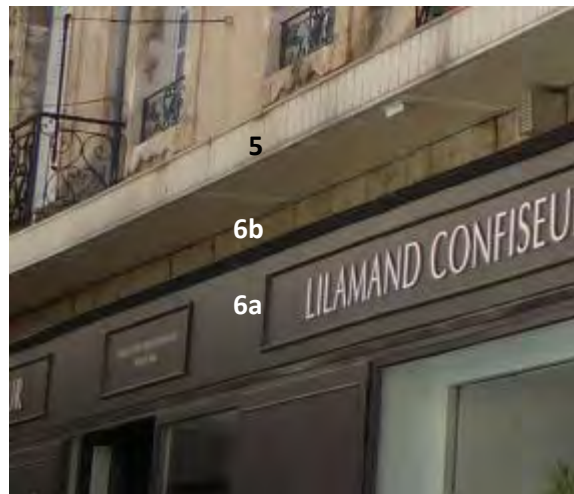
Exemple de l'hôtel Inguibert

La façade de l'hôtel d'Inguibert comporte un ordonnancement tout en pierre de taille, ce qui est relativement rare à l'Isle. Cet ordonnancement a été rendu illisible par les interventions successives faites en façade. L'altération de l'architecture est d'autant plus importante que son intérêt est fort.

- 1- ouverture d'une baie de garage (avec rajout d'une casquette en béton)
- 2- englobement de la travée centrale (supposée présenter un portail monumental avec entrée de l'immeuble) par une devanture en applique,

Ci-dessous une liste non exhaustive des points insatisfaisants qui mériteraient d'être corrigés, ceci au fur et à mesure des travaux qui seront projetés sur l'édifice. L'ampleur de la tâche suppose d'avoir un projet d'ensemble qui peut être phasé dans le temps.
