III.3. LA DIVERSITE ARCHITECTURALE

III.3.1. Vocabulaire architectural

AVAP-SPR de L'Isle-sur-la-Sorgue (Vaucluse)
Site Patrimonial Remarquable

ANNEXE 1 : DIAGNOSTIC PATRIMONIAL
III. Le Patrimoine architectural

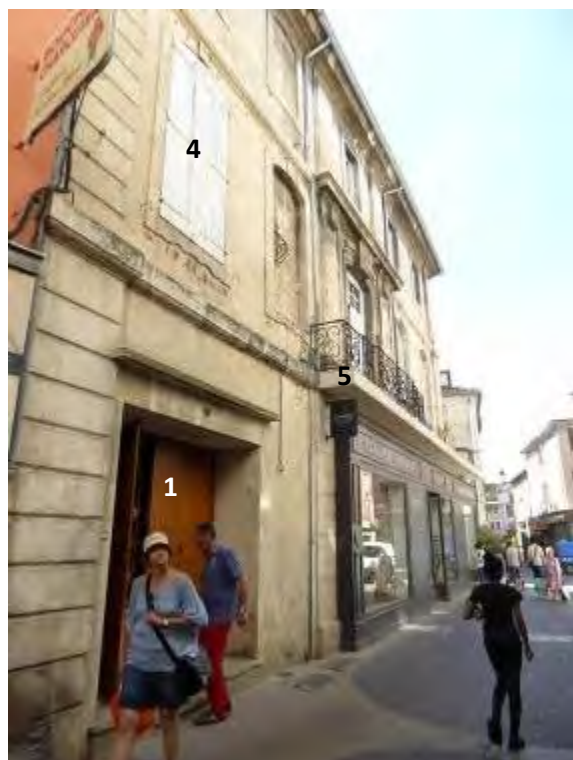
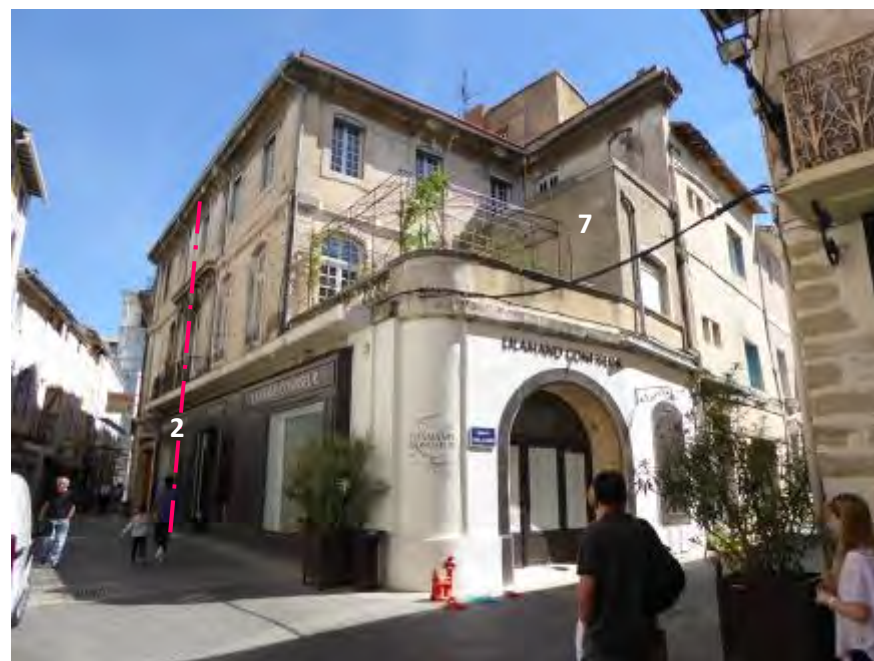
Dénaturation d'une façade ordonnancée d'hôtel particulier

- 6- pose d'une devanture bois (6a) devant un parement pierre (6b) de style années 1960 qui n'a pas été retiré préalablement. L'ensemble efface les chaînes d'angle et autres modénatures originales,

- 7- construction d'un appentis sur la terrasse avec évacuation d'eau en façade,
- 8- suppression des garde-corps en ferronnerie.

Exemple de l'Hôtel de Ricci

Après que sa présence ait été signalée par un angle d'expression baroque, l'hôtel particulier épouse l'inflexion de la rue Raspail, soulignée par la corniche sommitale et le bandeau d'appui du premier étage. Le portail représente la seule saillie d'origine qui attire le regard.

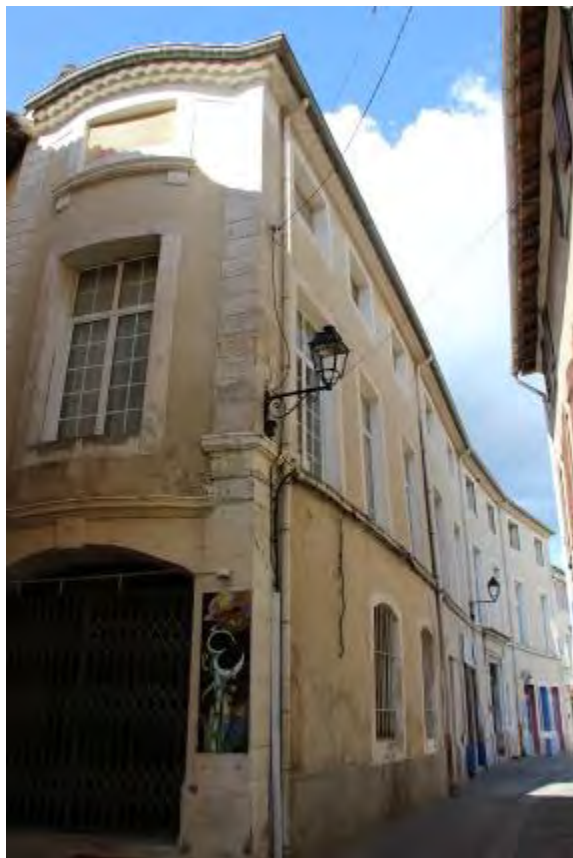
Aujourd'hui dans la courbe, il se trouve que l'on perçoit mieux les vitrines, enseignes, jardinières des deux commerces que le portail « monumental ».

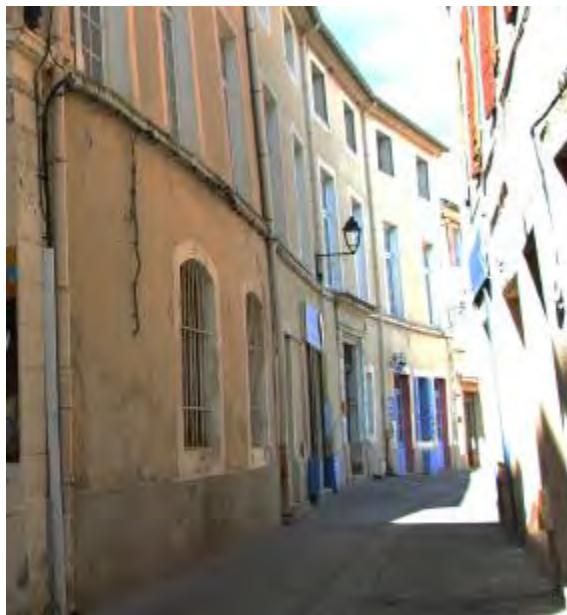
Les commerces perturbent l'ordonnement de la façade.

Se poser la question notamment de la forme que prennent les commerces en RDC d'hôtels particuliers et de la nécessité d'obéir à l'ordonnement, donc de déterminer un projet d'ensemble.

Tout les « attributs » du commerce sont à prendre en compte :

- proportion de baie
- dessin, matériau, couleur de la vitrine, protection éventuelle
- enseigne (s) et éclairage
- autres éléments d'accompagnement comme les jardinières

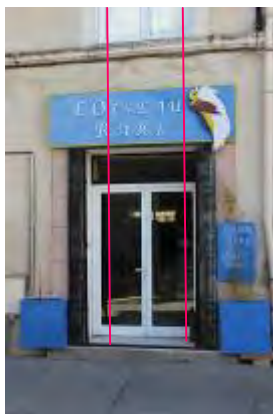
Ci-contre : vitrine blanche avec imposte sur toute la largeur de baie + enseigne panneau débordante + grilles de protection extérieure + cadre pierre (ou carrelage?) collé. Panneau latéral rapporté + jardinières en « lévitation ».

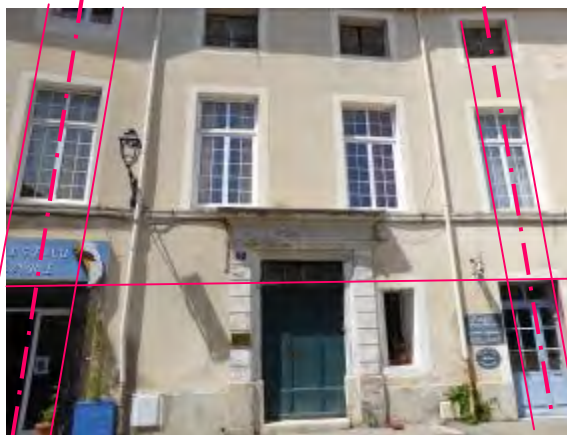
2- conservation de portes-fenêtres début XX^{ème} siècle? Désaxement du montant d'imposte par rapport aux ouvrants + enseigne

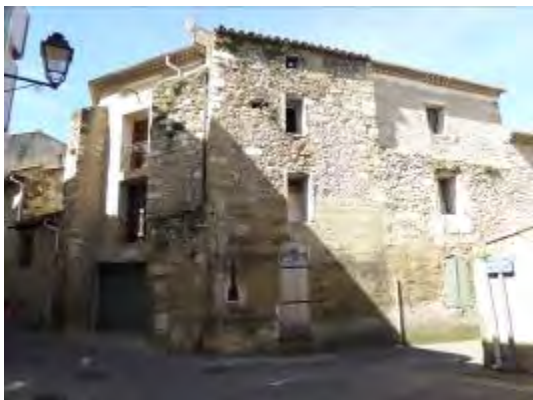
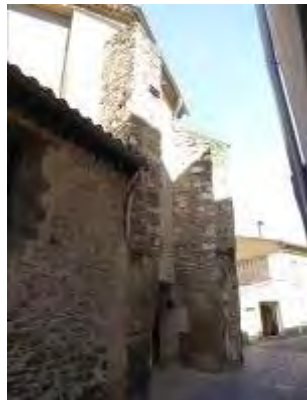
Au détour de la rue, on perçoit les contreforts de l'ancienne église des Cordeliers et ce qui se présente au regard entre deux contreforts est en contradiction avec cette architecture :

- Balcons de style années 1970 avec grille à tombeau.
- Fenêtres de proportions quasi carrées, bois vernis et faux petits bois.
- Enduit texturé au ciment.
- Porte de garage de teinte dépareillée

Intervenir sur un édifice religieux désaffecté pour en faire une habitation suppose de proposer une architecture qui sait s'effacer par rapport au vocabulaire existant. Il s'agit de dessiner avec soin les proportions des ouvertures, choisir les teintes et les matériaux pour mettre en valeur ce qui fait le patrimoine, ce qui est exceptionnel et caractéristique, ce que l'on ne construira plus. Plus encore que sur les immeubles d'habitation de la ville ancienne, on comprendra qu'il n'est pas acceptable de recourir à un vocabulaire standardisé de l'habitat pavillonnaire : enduit écrasé, fenêtres ou portes fenêtres de proportions quasi carrées, balcons, porte de garage etc.

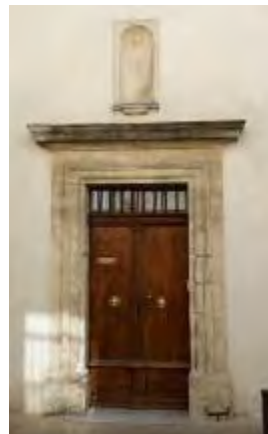
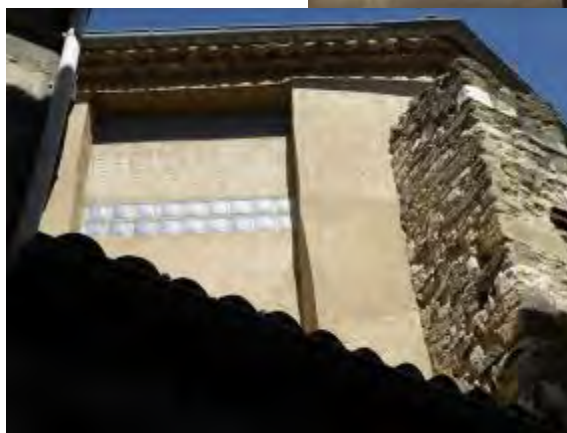
Au détour de la rue du Docteur Taillet : la niche votive est un vestige du couvent. Son appui est de style XVII^{ème} siècle. Le portail semble avoir été refait après démantèlement à la Révolution, ceci sur la base d'un portail plus ancien, qui pouvait être relié par le sommet à l'appui de la niche votive.

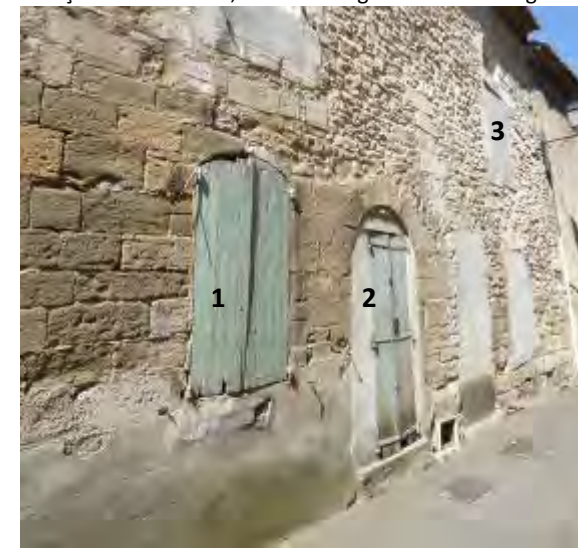
Façade rue Molière, ancien mur gouttereau de l'église

1. Baie rectangulaire transformée en baie à arc surbaissé (en taillant une pierre mais sans prévoir la structure adéquate)
2. Baie en arc en plein cintre condamnée partiellement pour y installer une porte à linteau droit.

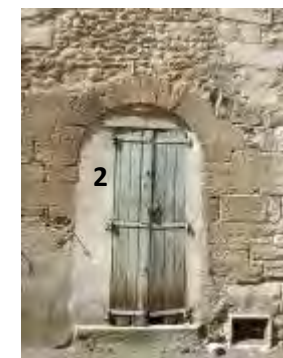
3. Baie en plein cintre chanfreinée, a posteriori munie d'un linteau pour y poser une fenêtre standard et murée au ciment artificiel... Une réhabilitation supposerait de les remettre en valeur pour ce qu'elles sont, en utilisant leurs qualités techniques et esthétiques... et non pour ce qu'on voudrait qu'elles soient.

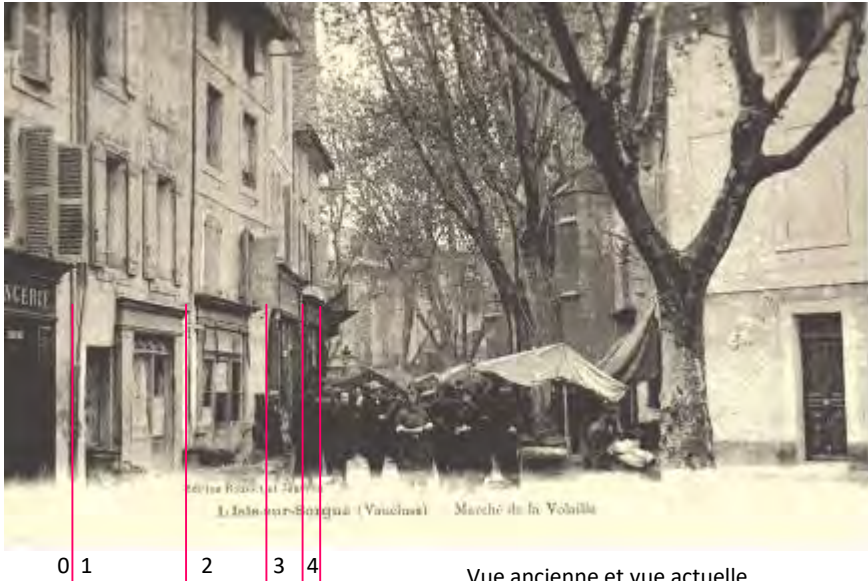
Vue ancienne et vue actuelle

Fusion de deux immeubles d'habitation

Sur la vue ancienne, les immeubles (1) et (2) sont bien différenciés (hauteurs de toiture, hauteurs d'allèges différentes et vraisemblablement hauteurs de planchers). Or ils ont aujourd'hui un traitement de façade commun et une peinture blanche de rez-de-chaussée commune englobant par ailleurs celui de (0) l'immeuble précédent.

Le constat est que l'effet de soubassement continu dénature la séquence urbaine rythmée par le parcellaire.

La proportion élégante des maisons de ville disparaît par englobement dans un volume unique qui est perturbant du fait des hauteurs d'allège différentes.

Pour remédier à cette dérive, il convient au minima d'introduire des nuances dans les teintes de façades.

Pour que l'ensemble soit élégant et accompagne le regard sur le monument historique de la Tour d'Argent:

- la maison (0) gagnera à supprimer les appuis saillants, retrouver un enduit taloché et des encadrements en méplat et des contrevents du premier étage
- les fenêtres des immeubles (1) et (2) retrouveraient une certaine allure avec des fenêtres à deux vantaux et des modénatures.
- pour l'ensemble des façades, les proportions des baies des commerces doivent être pensées.

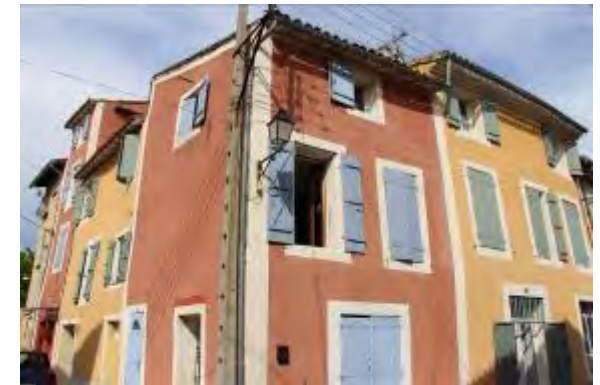
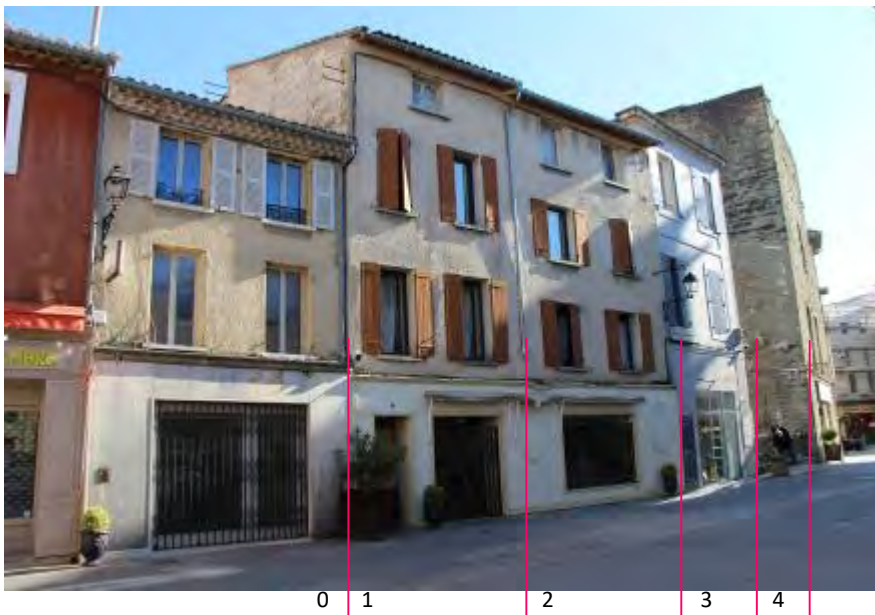
Ici la tentative de venir redonner la lecture d'un petit parcellaire en façade a échoué : alterner de façon systématique les mêmes harmonies de teinte ne constituent pas une réponse satisfaisante : ce qu'on perçoit c'est qu'il s'agit d'une opération de logements sociaux et non pas une suite de maisons populaires. Par ailleurs si l'on consulte le cadastre napoléonien on constate qu'il n'y avait pas une multitude de parcelles. Un travail plus fin devrait être mené, y compris sur les génoises pour redonner un sens à cet îlot qui a un fort impact visuel dans la ville.

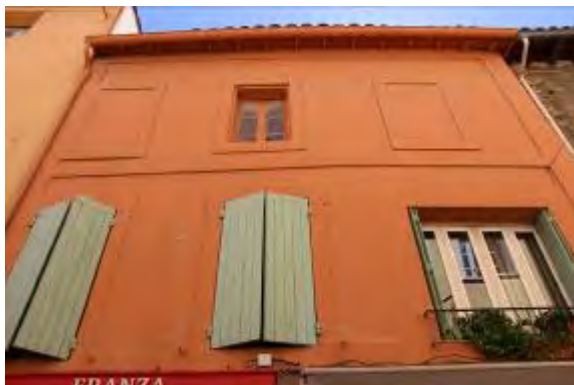
Mise en couleur monochrome et sans nuance de la façade y compris ses modénatures, la fenêtre du deuxième étage, l'avant-toit, la descente d'eau pluviale : cela constitue une négation de l'architecture qui se trouve dénaturée car elle ne présente plus aucune nuance ni subtilité.

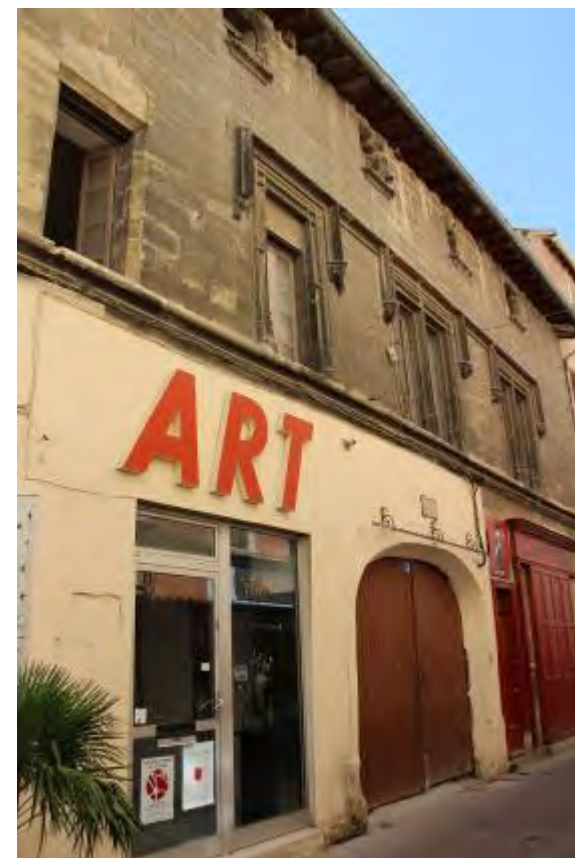
La mise en peinture beige rosé du rez-de-chaussée jusqu'au bandeau d'appui de la façade de la demeure gothique ne peut pas se faire en faisant abstraction de sa qualité patrimoniale : il s'agit avant tout de la mettre en valeur et donc de prévoir des matériaux et des teintes choisies à cet effet. Le commerce ne doit pas effacer la perception de cet édifice mais au contraire profiter de la valeur ajoutée que constitue la façade du XV^{ème} siècle.

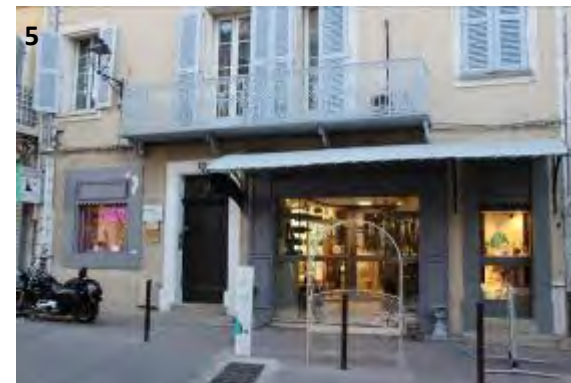
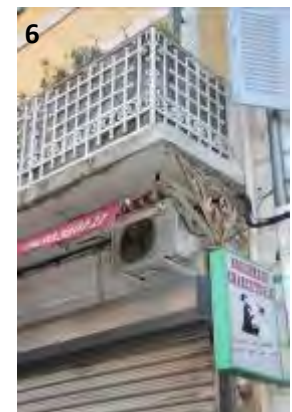
Le balcon constitue un élément essentiel de la façade, il est souvent le support d'une ferronnerie de qualité. Or il est souvent nié par les aménagements qui sont réalisés dont voici quelques exemples qui seront développés aussi dans les articles « devantures commerciales » :

1. négation complète par le percement de baies sans rapport avec la façade
2. remplacement du garde-corps en ferronnerie du XVIIIe par un nouveau des années 1970 sans rapport avec l'architecture et en contradiction avec les garde-corps conservés
3. empaquetage du garde-corps par camouflage du garde-corps
4. capotage du plancher du balcon sur 4 faces par des panneaux de pseudo-enseigne et fixation du store
5. pose d'un store déséquilibrant la composition de façade en décalage avec le balcon
6. support et abri de pompes à chaleur, unités extérieures de climatiseurs, enseignes, stores
7. enlèvement de garde-corps

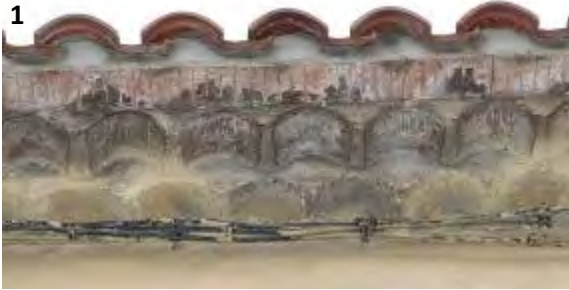
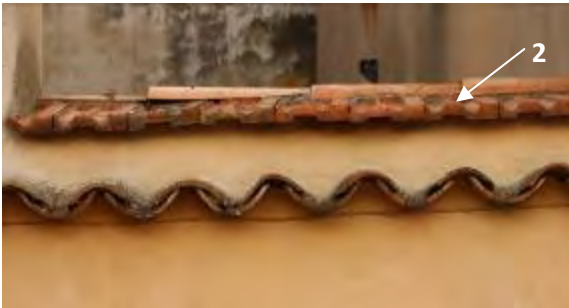
DERIVE : Pose de tuiles mécaniques dites romanes (1) et tuiles mécaniques standard (2).

INTERVENTION A PREVOIR : Pose de tuiles canal.

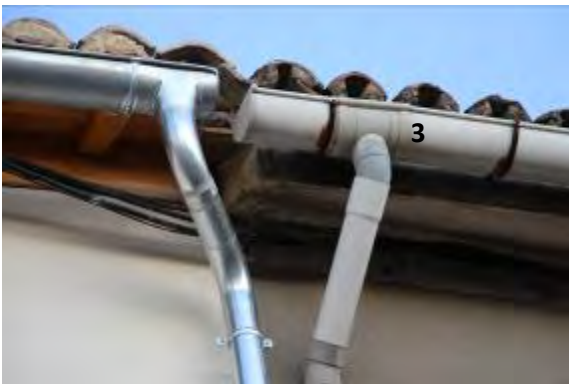
DERIVE : gouttière pendante et descente d'eaux pluviales en plastique PVC (3).

INTERVENTION A PREVOIR : Pose de zinguerie en zinc naturel.

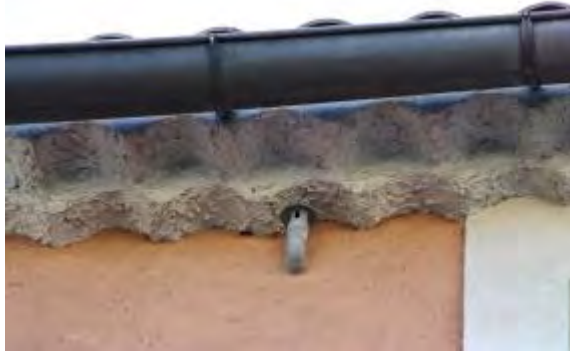
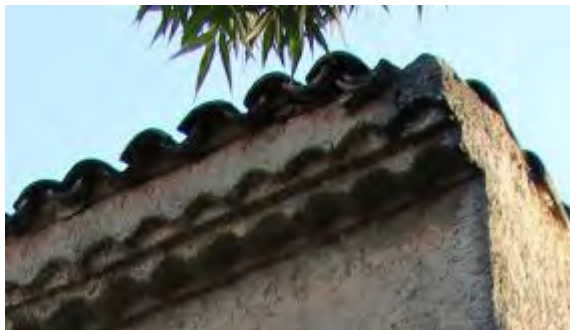
DERIVE : Enduits très texturés réalisés sur les génoises.
INTERVENTION A PREVOIR : Supprimer l'enduit pour retrouver la tuile et un mortier lissé.

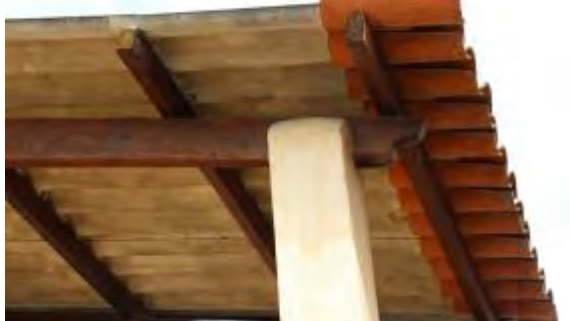
DERIVE : Couverture d'une terrasse visible depuis la rue avec un panneau de fibrociment ondulé (et l'extrémité en tuiles!)

INTERVENTION A PREVOIR : Reprendre complètement la couverture, voire le volume couvert.

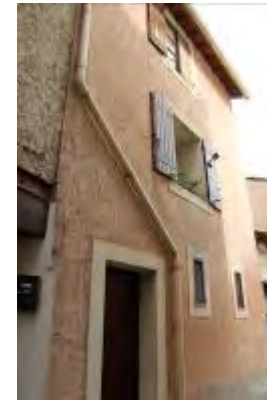
DERIVE : descente d'eaux pluviales en zinc peinte de la teinte de la façade et posé en travers

INTERVENTION A PREVOIR : zinc naturel et disposition verticale en limite de parcelle

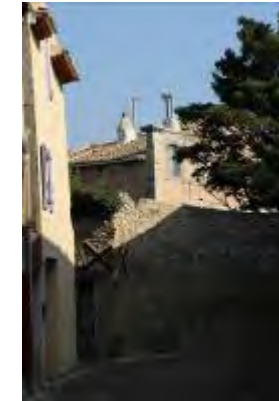
Vestige de cheminée ancienne (?) côtoyant des conduits de fumée en fibrociment.

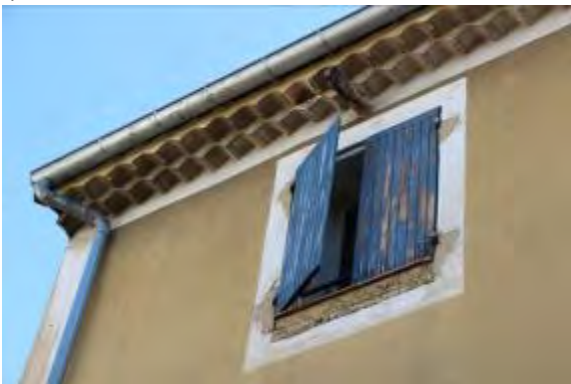
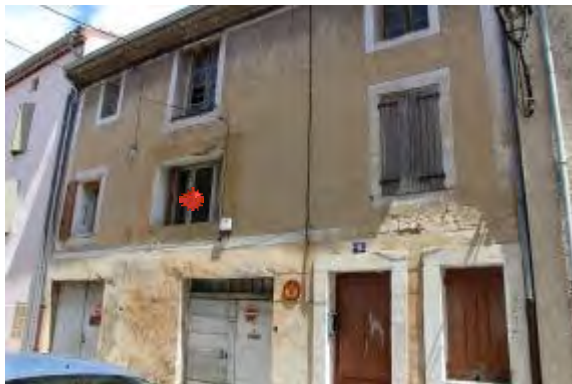
Pose de fenêtre standard. La proportion de la baie est modifiée, la façade aussi. Par ailleurs, l'appui est protégé d'un carrelage et l'enduit n'est pas retouché. La proportion n'est plus juste. La rehausse de l'allège pour pose d'une menuiserie standard a été faite sans soin ni respect.

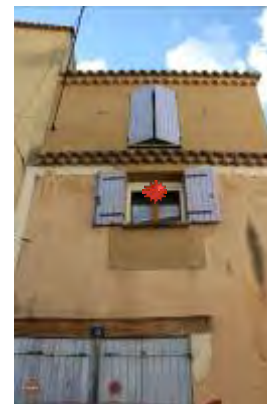
Fenêtre modifiée dans les années 1860-1970, depuis lors l'enduit n'a pas été refait ce qui permet de voir le traitement des encadrements de fenêtre d'origine.

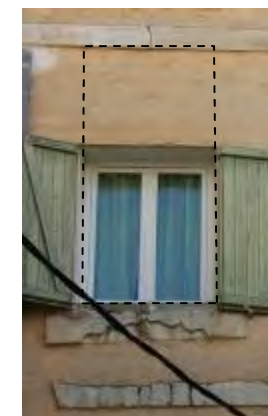
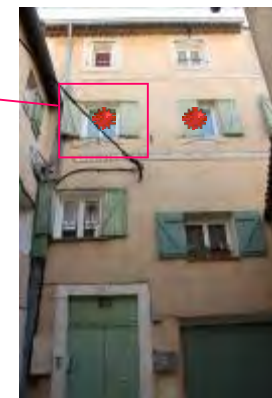
Sur cet immeuble, on peut lire l'ordonnancement d'origine avec les modénatures en pierre de taille et notamment les appuis de fenêtres en méplat chantournés et le bandeau de niveau qui dessinent une élégante proportion de fenêtre aujourd'hui disparue.

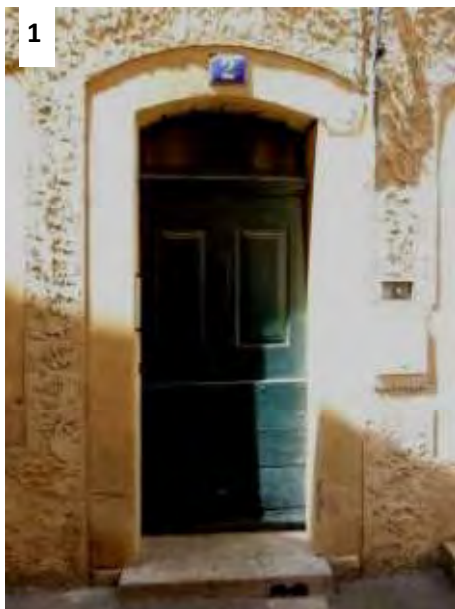
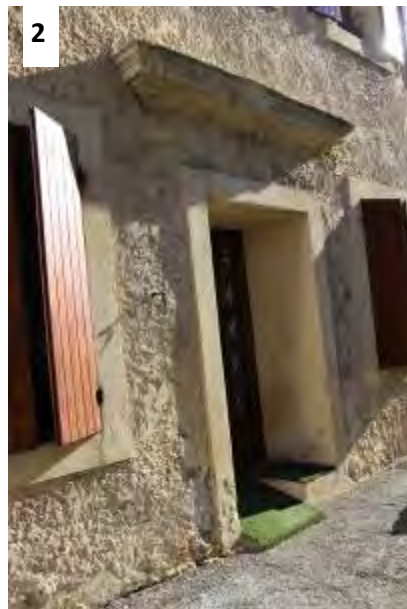
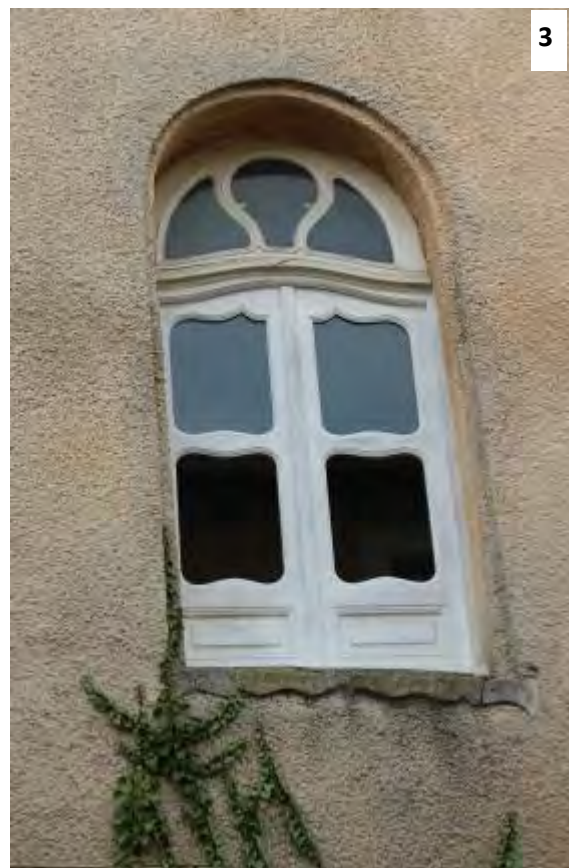
En (2) les encadrements sont bien exécutés en saillie par rapport à l'enduit courant de la façade mais ce dernier a une matière trop présente. Le fronton de l'ancien portail apparaît incongru, comme posé sur un bâtiment neuf alors que c'est lui qui devrait donner la règle à la façon de traiter la façade.

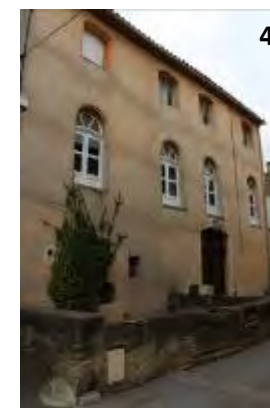
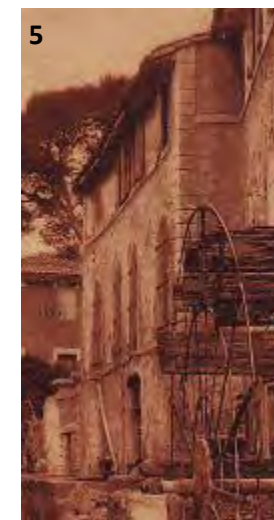
Ci-contre en (3) une fenêtre de style directoire avec un arc en plein cintre. L'encadrement en méplat n'a pas été reconduit lors du ravalement de façade qui a été réalisé avec un enduit inadapté au style de l'architecture : on a là un enduit industriel, de facture rustique qui présente un relief exagéré, alors que l'on devrait avoir un enduit taloché fin (lisse), recouvert d'un badigeon de chaux.

La feuillure périphérique signale la présence antérieure de contrevents. Une réfection de façade devra prendre en compte la recherche du dispositif d'origine. En (4) la vue d'ensemble de la façade et en (5) une vue ancienne.

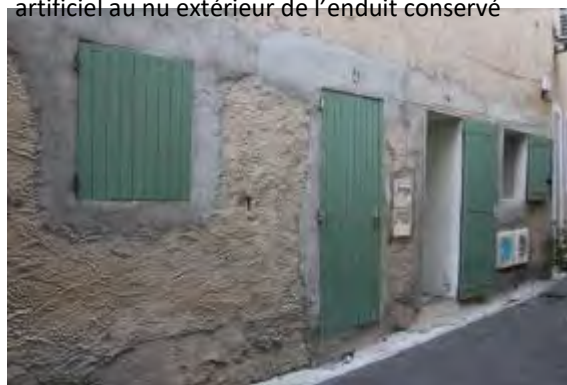
Ouverture de baie avec rebouchement au ciment artificiel au nu extérieur de l'enduit conservé

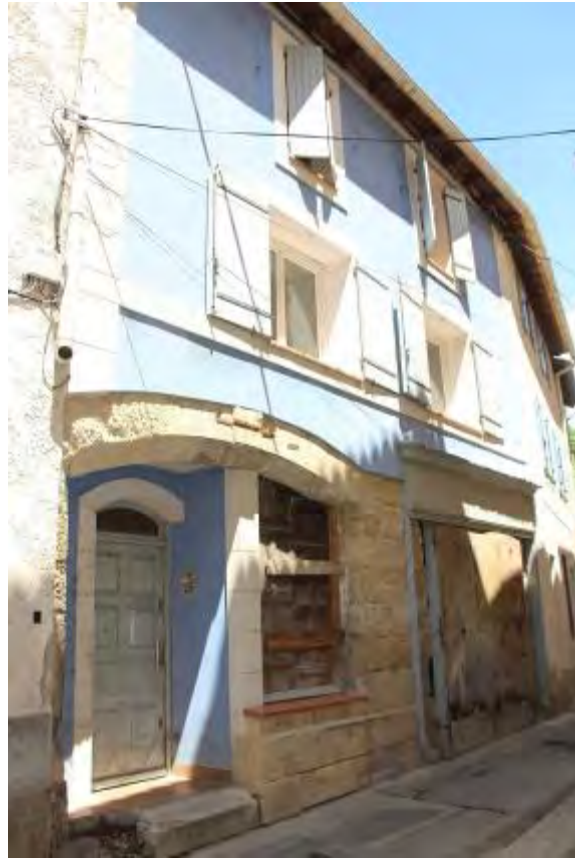
Baie en arcade modifiée de façon inadaptée : rajouts successifs de structures, sols et menuiseries dans des géométries, des matériaux et des teintes différentes qui nuisent à la perception l'arcade de pierre de taille.

Si souhait de conserver une fermeture de la baie avec plusieurs partitions, prévoir une ensemble menuisé harmonisé pour ne pas perturber la lecture de ce qui fait l'intérêt patrimonial de l'édifice.

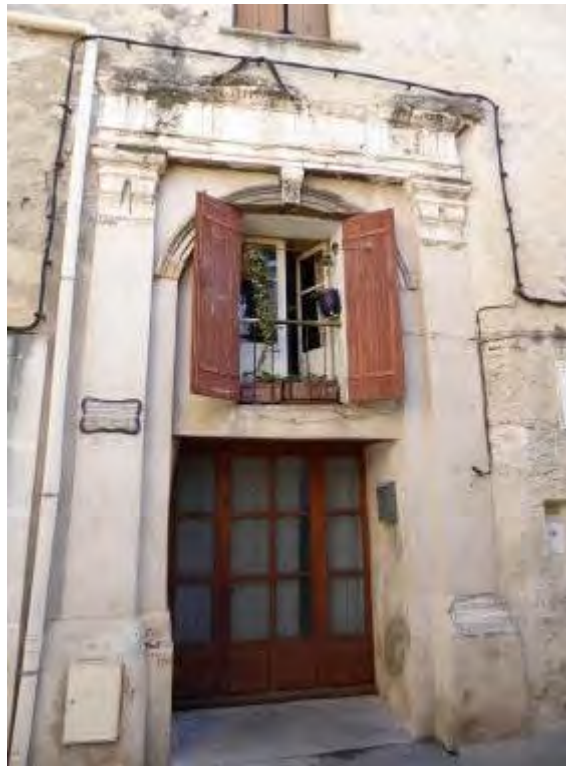
Portail XVIIème siècle dénaturé

Création d'un entre sol avec rajout de parties maçonnées

Pose de menuiseries standard de logement

Effacement des modénatures reprises au cimén.

Bien sûr il serait mieux de redonner à ce portail son rôle de desserte de l'immeuble (ancien couvent des Ursulines) mais si la fonction d'habitat est à maintenir, il vaudrait mieux prévoir par exemple un ensemble menuisé contemporain en acier, en retrait de la baie sur le même plan vertical pour le rez-de-chaussée et l'entresol.

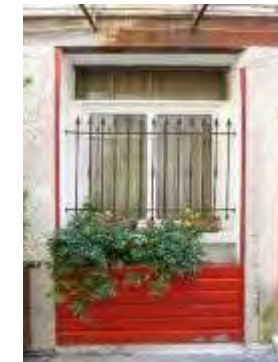
Dépose d'une ancienne devanture (imposte conservée), pose d'une fenêtre standard en plastique blanc, d'une grille de protection et d'une partie de volet roulant rouge.

Dépose globale pour remplacement par un ensemble menuisé.

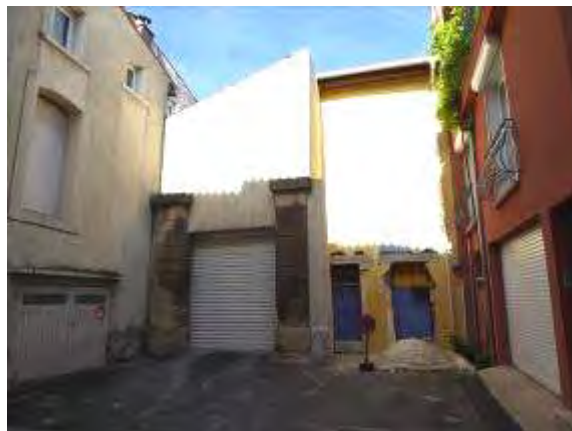
Portail de jardin transformé en garage : le volume a été construit, et la baie munie d'un linteau et fermée par une porte inadaptée à la mise en valeur des piliers de pierre de taille.

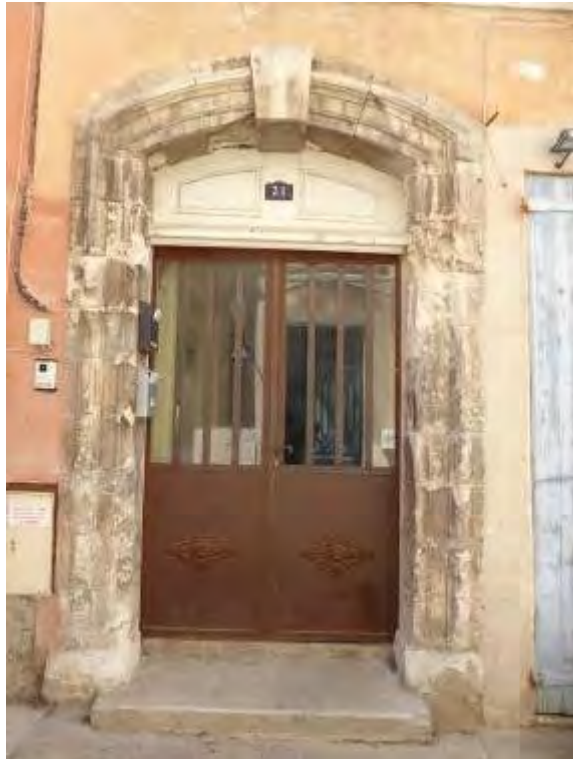
DERIVE sur une porte de portail du XVII en pierre de taille moulurée

Remplacement de la porte en bois mouluré par une porte métallique de style industriel XIXème avec conservation de l'imposte d'origine.

Pour les deux cas le fait que les teintes des impostes conservées et des portes rapportées soient différentes accentuent la « fausse note ».

CORRECTIONS A APPORTER

Soit dépose de la porte et réfection d'une porte en bois à panneaux moulurés.

Soit dépose totale et mis en œuvre d'un châssis vitré complètement transparent avec cadre acier

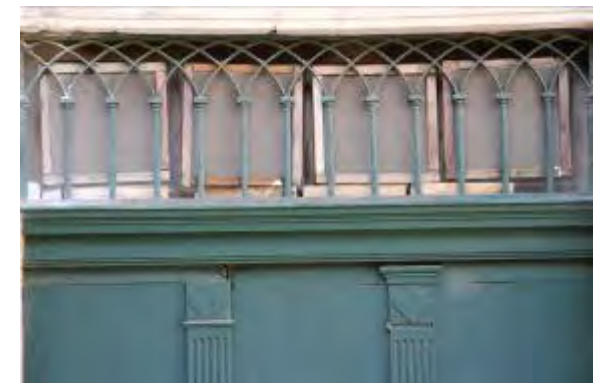
1. Pose de larmier en tuiles
2. Pose de seuil carrelé trop présent
3. Pose de porte en plastique
4. Pose de porte anglo-saxonne (pastiche d'autre région)
5. Vantaux asymétriques non composés
6. Encadrement en pierres collées non adapté
7. Teinte non adaptée
8. Pose du cadre de la grille du volet de protection sur l'encadrement en pierre moulurée de la porte
9. Grille de dimensions inadaptée
10. Dimension de la porte non adaptée à la baie (il aurait fallu prévoir des panneaux latéraux menuisés)
11. Pose d'un volet de protection avec coffre en saillie sur la façade

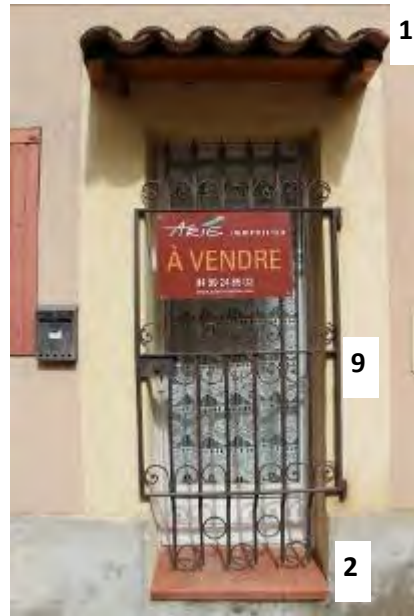
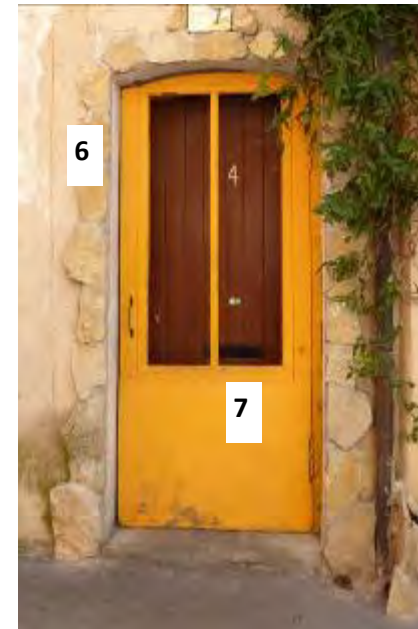
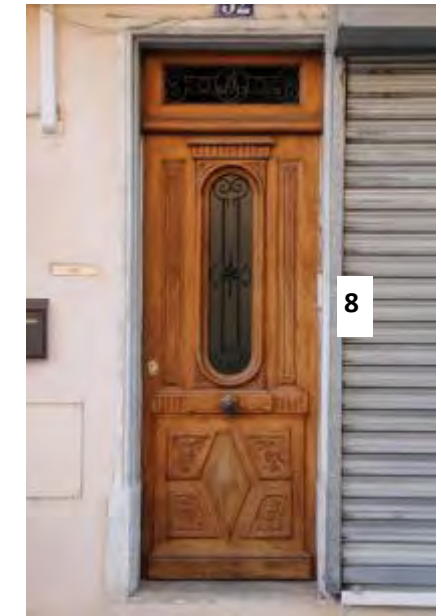
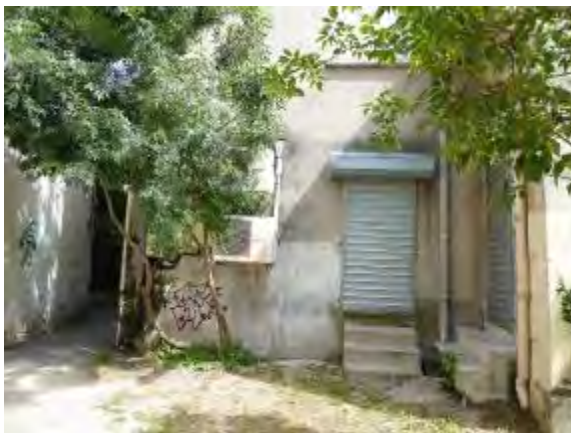
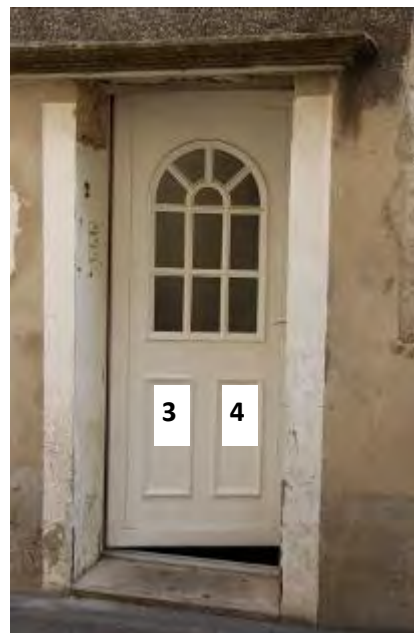
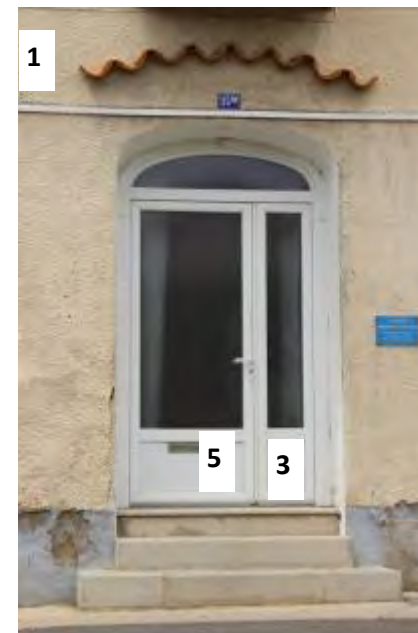
Encadrement de pierre et porte sont de belle facture , ils peuvent dater du XVII ou XVIIIème siècle mais ne sont pas du tout mis en valeur.

Fenêtre en pavés de verre non adaptée au contexte à remplacer par un châssis vitré « normal » avec porte en partie inférieure donnant accès à une niche où loger les coffrets techniques.

Porte du début XXème cohérente avec la façade à condition de la « toiletter »

Tuyau à encastrer ou à disposer en intérieur

Larmier de tuiles à supprimer

Grille d'imposte claire à peindre en sombre

Grille de protection à supprimer

Coffret à encastrer derrière une porte au nu de la façade

Seuils non adaptés : matière, formes et couleurs sont à l'interface avec le sol de l'espace public et doivent en tenir compte dans leur conception et leur traitement

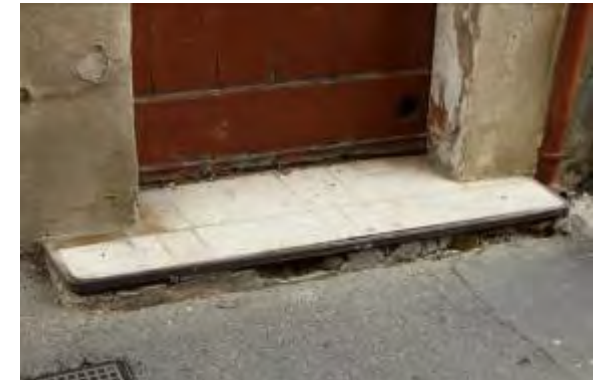
EFFET DE PASSAGE COUVERT

Sur ce petit immeuble, le choix a été fait de disposer la porte d'entrée en retrait de la rue.

Le plafond est traité de façon traditionnelle mais le sol est recouvert d'un carrelage très brillant, alors que cet espace, du fait de son ouverture a un statut quasi-public. Par ailleurs les deux portes vitrées (dont la couleur blanche n'est pas adaptée) ont des traverses d'imposte qui ne sont pas alignées entre elles, ce qui donne un effet « récupération » ou « travaux provisoires ».

PORTE

La porte posée en retrait de plus de 20 à 40 cm n'est pas adaptée au bâti ancien, généralement il existe une feuillure dans le mur qu'il convient de préserver. Ici on se retrouve à plus d'1m50 de la façade.

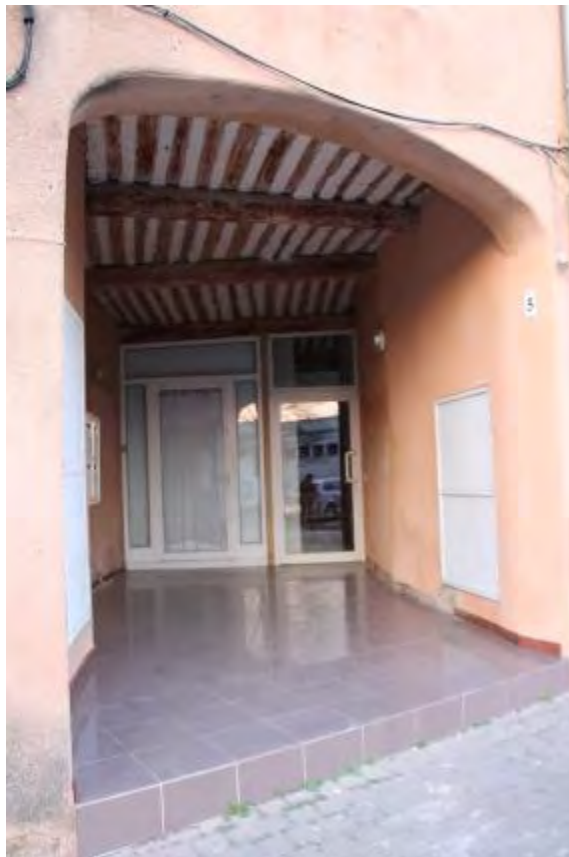
FENETRES

Ci-dessous une façade où les fenêtres ont systématiquement été posées au nu intérieur d'une isolation thermique par l'intérieur qui a dû être généralisée.

Depuis l'extérieur on se retrouve avec des profondeurs d'embrasures incongrues et austères.

Depuis l'intérieur, on ne peut pas de tenir dans l'embrasure de la fenêtre ce qui est une qualité appréciable du bâti ancien. La perception est celle d'un logement neuf.

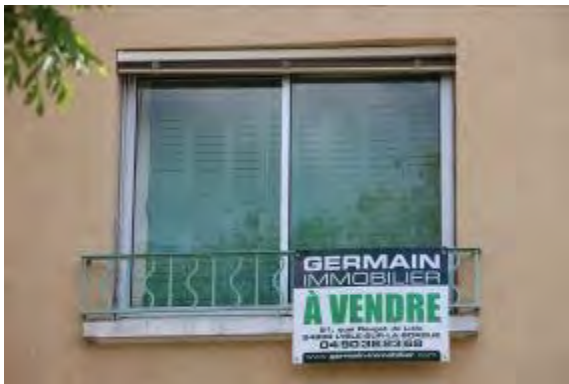
Pose de menuiserie PVC en rénovation : quel pourcentage de clair de vitrage reste-t-il?

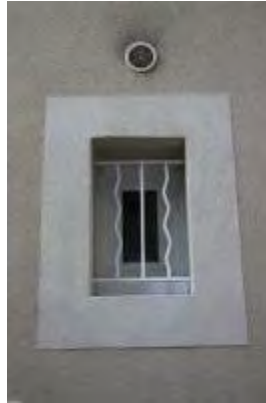
Remplacement de fenêtre sans remplacement de l'imposte : et la mise en peinture?

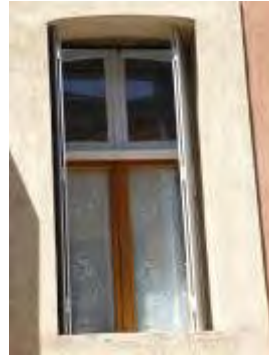
Ceinture et bretelles: les volets roulants en pus des contrevents ... dans ces cas là, le store extérieur serait plus adapté.

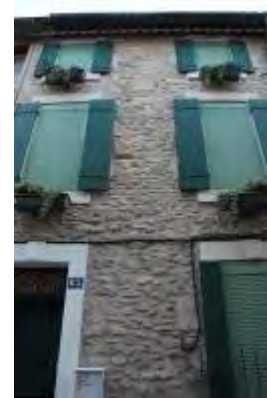
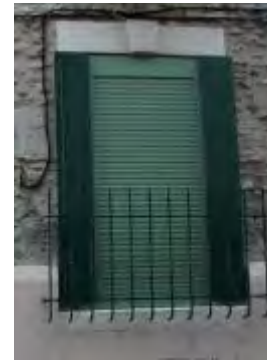
DERIVE

Pose de volets roulants à coffres saillants en façade en doublon des contrevents de bois. Inutile et inadapté.

CORRECTIONS A APPORTER

: Dépose simple.

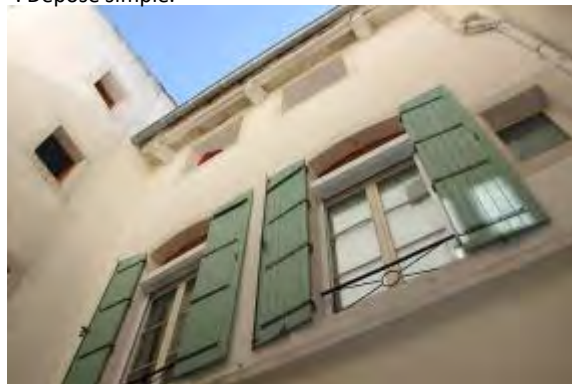
Remplacement d'une menuiserie bois par du PVC avec faux petits bois à l'intérieur du double vitrage

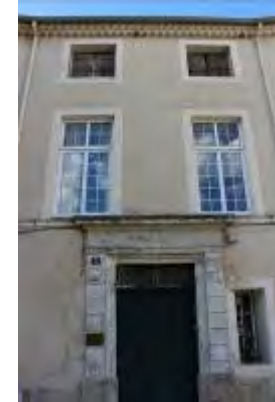
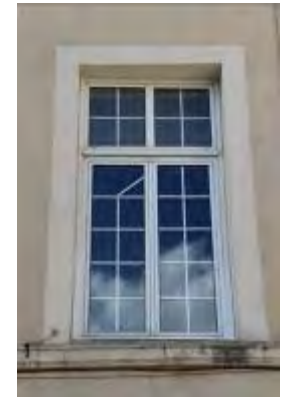
Coffres de volets roulants plastique apparents: dans l'épaisseur du mur, en applique sur la façade

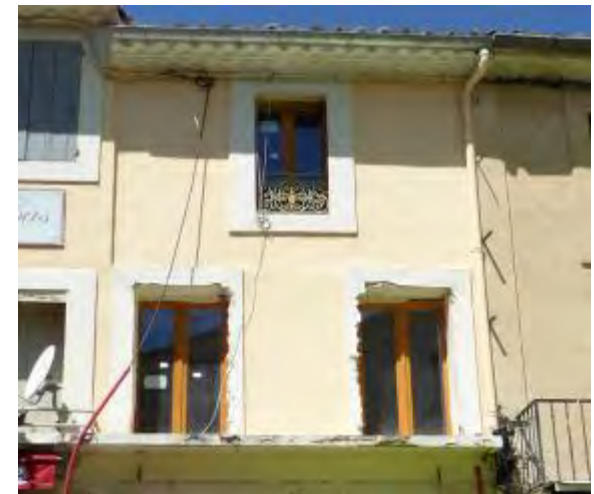
Quand on adapte les dimensions des baies à celle des fenêtres ...

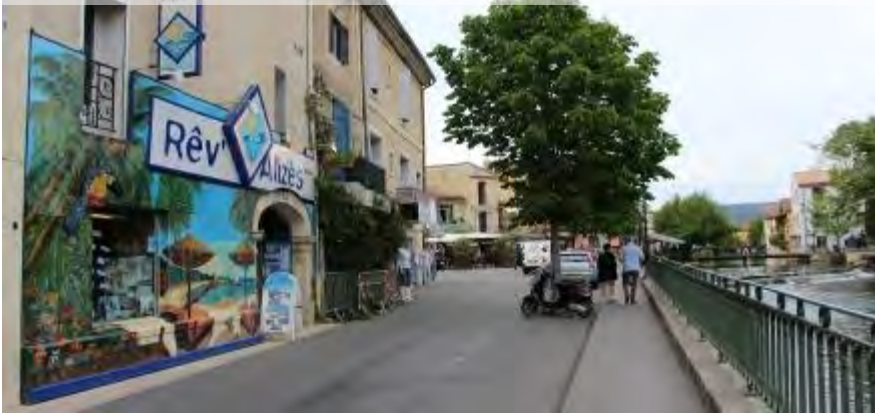
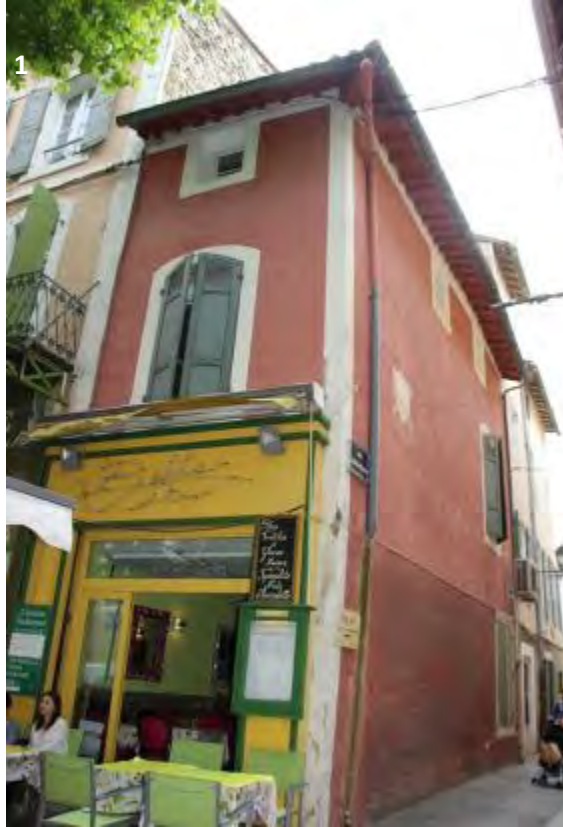
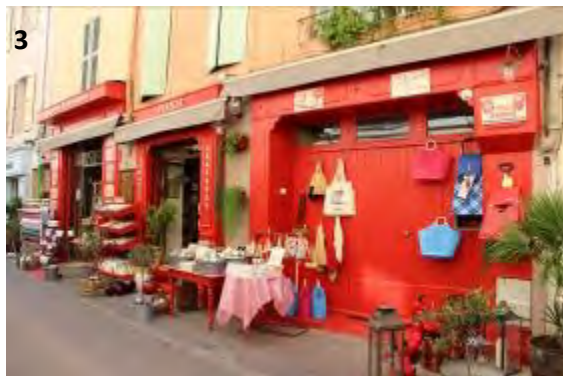
La devanture ne peut pas s'affranchir de la façade sur laquelle elle est disposée ni des façades et devantures voisines : C'est non seulement sa composition (disposition en façade, par rapport aux baies existantes, aux balcons mais aussi du point de vue des harmonies de couleur.

1- le jaune mis en œuvre ne s'harmonise pas avec la façade rouge. Si on pose l'hypothèse de la conservation du rouge, le jaune devrait être désaturé en y rajoutant du blanc et du rouge pour le faire tirer vers un orangé ou bien remplacé par un vert doux en camaïeu avec les contrevents.

2- le rêve serait bleu? c'est non seulement la couleur mais aussi l'emprise sur la façade et le motif qui posent question en terme d'insertion dans le site : débordement sur le premier étage, photographie de plages des tropiques qui sont du ressort de la décoration intérieure, « engluement » d'un arc en anse de panier dans le « motif », surdimensionnement et redondance des enseignes. La façade commerciale n'est pas adaptée au contexte patrimonial : elle est dans une négation absolue du déjà là ...

3- enchaînement de devantures rouge vermillon : un rouge beaucoup trop vif, basique et violent qui écrase les teintes du bâti alentours, plus en nuances, désaturées.

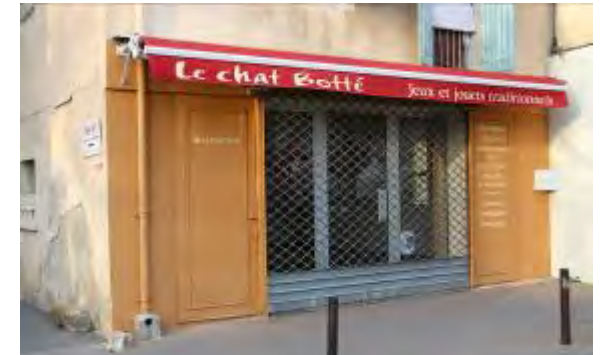
Il existe deux grandes familles de façades commerciales :
- les devantures en appliques (qui sont d'inspiration XIX^{ème} siècle)
- les vitrines dans des baies préexistantes : arcades ou baie à linteau droit.

La vitrine doit s'effacer : les menuiseries sont les plus fines et de teinte moyenne à foncée pour que d'une part la façade, sa baie soient vues et d'autre par l'intérieur du commerce)

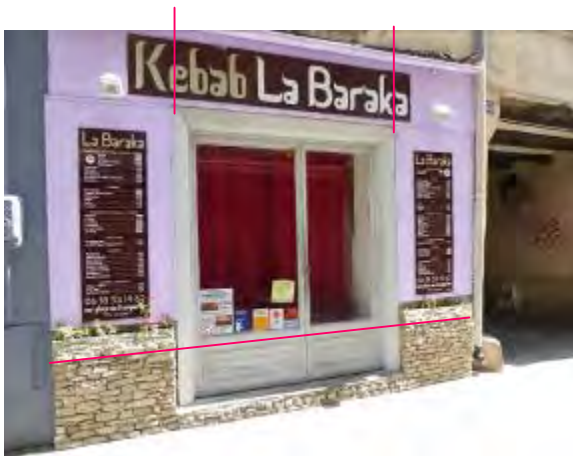
La devanture en applique doit respecter l'esprit des devantures anciennes : partie en vitrine dans la teinte du cadre en bois, partition tenant compte de la composition générale, etc.

1- Mur en simili pierre sèche formant jardinière rapporté en parement du soubassement de la devanture en applique style XIXe : cette réponse n'est pas adaptée au contexte, si le soubassement est maçonné, il est enduit et non pas d'aspect rustique, plus souvent il est en bois et de la hauteur des panneaux pleins de la porte de vitrine (qui devraient être de la même teinte que les panneaux formant devanture en applique).

2- les enseignes sur ce type de devanture sont peintes, en lettres claires si le fond de devanture est foncé, et en lettre foncées si le fond de devanture est clair. Le texte ne peut pas être plus long que la largeur de la vitrine (largeur de baie)

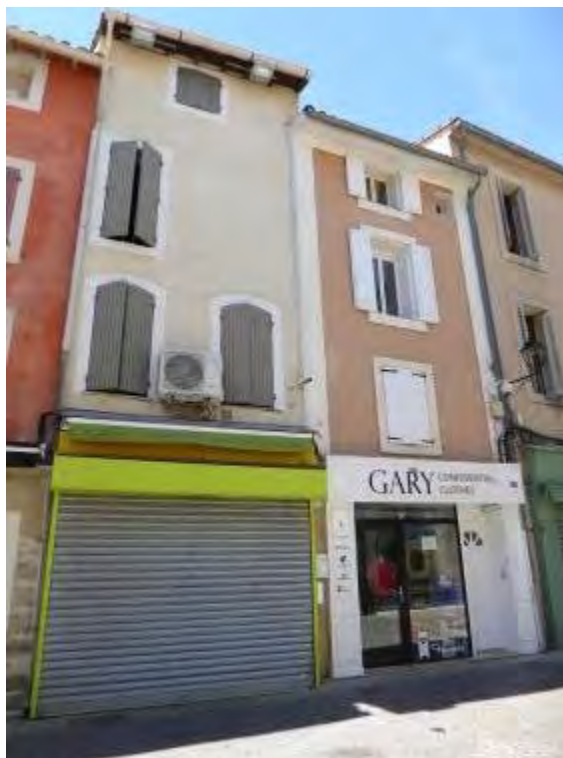
DERIVES

Pose d'une devanture ayant condamné la porte d'accès aux étages.

Grille de protection extérieure opaque avec coffre saillant et de teinte criarde.

Pompe à chaleur en façade.

Projecteurs en avant toit à l'échelle de la rue.

CORRECTIONS A APPORTER

Dépose de la grille de protection pour un modèle intérieur ou refection d'une vitrine en verre securit.

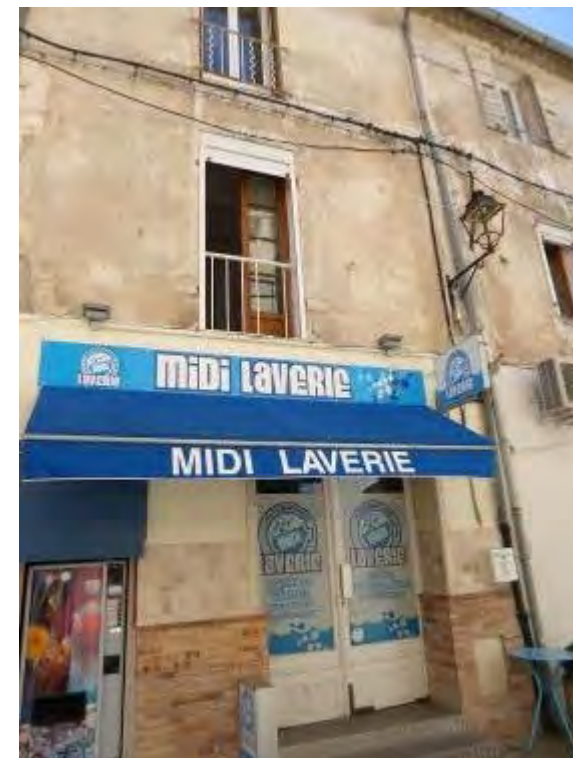
DERIVES

L'enseigne parallèle (panneau de façade) est redondante avec le store et les adhésifs sur la vitrine (trop d'informations tue l'information) (sans compter le l'enseigne drapée)

Parements de soubassement de façade brique flammées + carrelage : doublement inadapté à la qualité de la façade.

La porte d'accès au xétages a été condamnée par un distributeur de boissons.

CORRECTIONS A APPORTER

Dépose de l'enseigne panneau et des adhésifs.

Dépose des parements de façade rapportés.

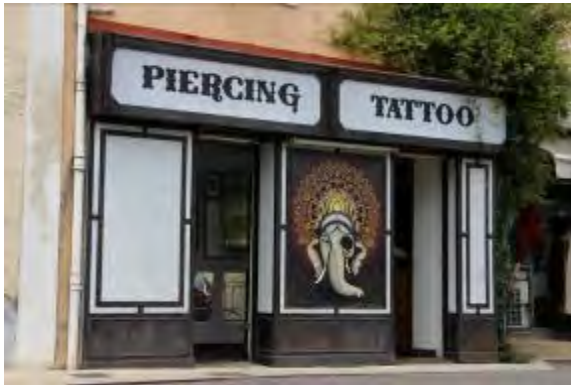
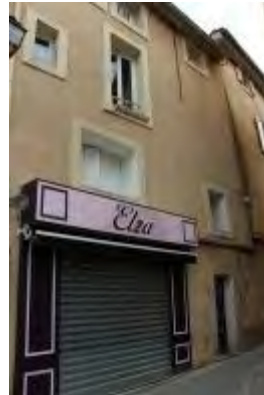
Exemples de devanture sous casquette béton année 1960-1970 :

Les casquettes sont conservées et utilisées comme élément de « composition » de la devanture : les enseignes s'alignent dessus.

Le problème est que leurs proportions ne sont pas adaptées à la composition générale de la façade.

La première est disposée trop haut et a une trop grande largeur par rapport à la façade. La deuxième déborde également largement de la baie commerciale.
