III.3. LA DIVERSITE ARCHITECTURALE

III.3.1. Vocabulaire architectural

AVAP-SPR de L'Isle-sur-la-Sorgue (Vaucluse)
Site Patrimonial Remarquable

ANNEXE 1 : DIAGNOSTIC PATRIMONIAL
III. Le Patrimoine architectural

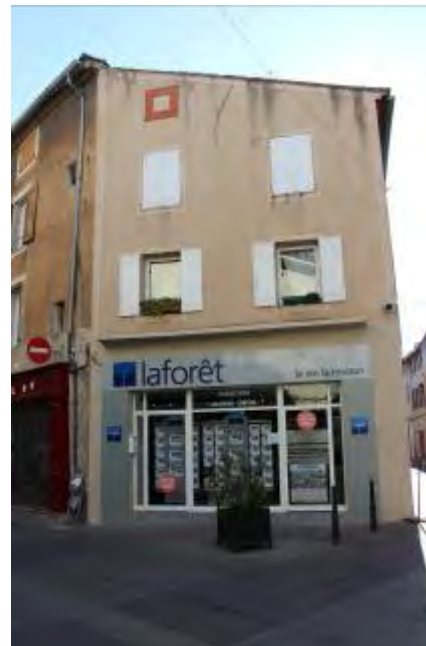
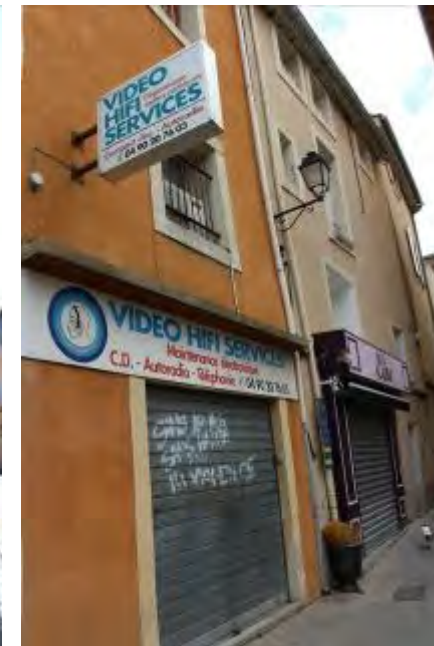
Dénaturations par des devantures

Commerce sur façade d'immeuble de ville ordonné avec balcon : un de chaque côté de la porte d'entrée qui est axée.

- vitrine « blanc pur » avec effet patchwork ou récupération du fait de l'imposte rajoutée au-dessus des portes tiercées dont la traverse basse ne s'aligne par ailleurs pas avec l'allège du panneau fixe (1).
- grille de protection est extérieure avec son coffre (2) posé en applique sur la façade, au dessus de la vitrine. Le cadre de la grille déborde sur le cadre mouluré de l'entrée de l'immeuble (3).
- le store (4) est posé au-dessus dont il est trop haut pour que le lambrequin qui forme enseigne soit lisible.
- unité extérieure de climatisation ou pompe à chaleur en (5)
- l'enseigne drapeau (6) est fixée sur la chaîne d'angle de l'immeuble voisin.

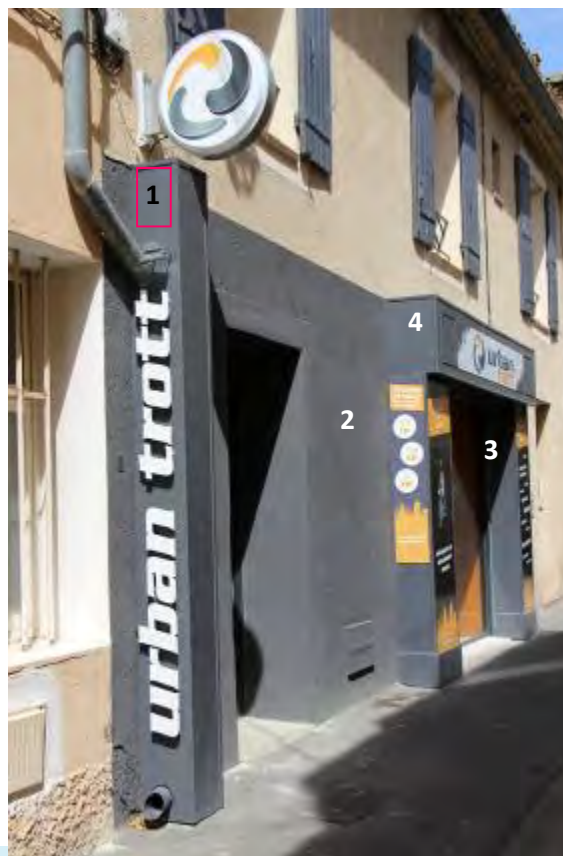
Décalage de vocabulaire :

- le portail à fronton en tôle apparaît incongru dans le contexte urbain de l'Isle,
- le parement de façade rapporté en galets est sans rapport avec l'architecture.

Le vocabulaire adopté est celui des modes de la décoration intérieure.

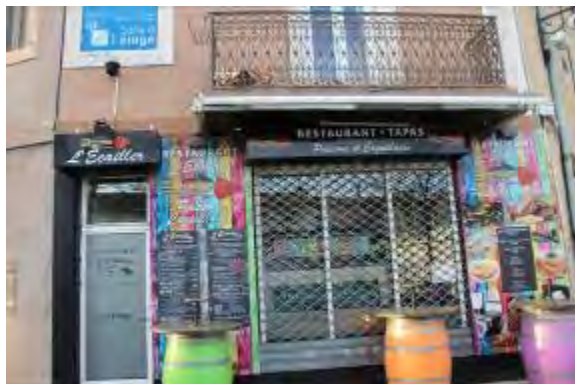
Immeuble d'angle avec balcon : hier et aujourd'hui

Ce que la carte postale ancienne nous raconte (façade repérée avec étoile blanche) c'est qu'il n'y avait pas de commerce et que les deux travées (celle de la porte d'entrée de l'immeuble et celle du balcon) doivent être traitées de façon disjointe.

S'il n'est pas nécessaire de revenir à une fenêtre au lieu de la baie vitrée créée sous le balcon, il faut néanmoins que la devanture créée ne dépasse pas de son emprise et reste dans le plan de la façade.

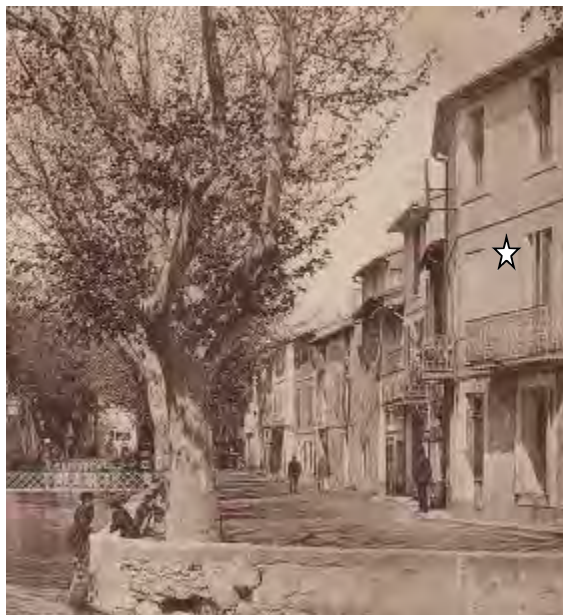
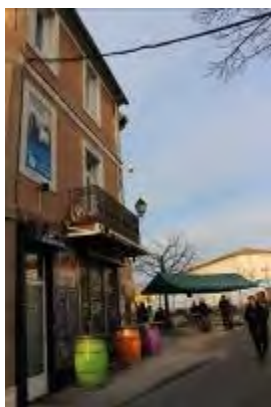
Aménagements non adaptés au contexte, dénaturant la qualité de l'édifice et son balcon :

- coffres des grilles de protection posés en applique, formant des saillies sur la façade + grille de protection devant la vitrine
- store avec ossature blanche posé en nez du balcon lui-même capoté,
- affiche à l'étage dans encadrement de fenêtres condamné
- panneaux latéraux très « bavards » : très présents visuellement, ils sont néanmoins peu lisibles

Redonner sa légèreté au balcon :

- passer les grilles de protection en intérieur ou remplacer par du vitrage de type securit
- retirer le coffrage du balcon
- disposer un store aux armatures dans la teinte du store de largeur au ras de la façade
- disposer le texte de l'enseigne sur le lambrequin du store

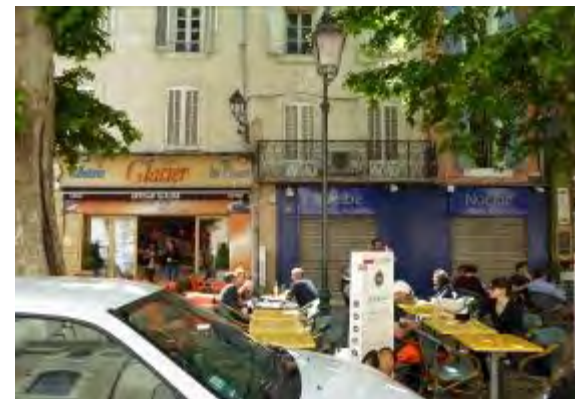
Deux devantures non valorisantes

En bleu, une devanture en applique filant sur deux façades d'immeuble : elle perturbe la lecture du parcellaire. Prévoir de rediviser la devanture en deux parties : celle sous le balcon doit être axée sur celui-ci.

Ensignes en caisson posées en applique ne sont pas adaptées au contexte : sur une devanture en applique, on prévoit soit des lettres peintes, soit un panneau de la largeur du tableau de la devanture.

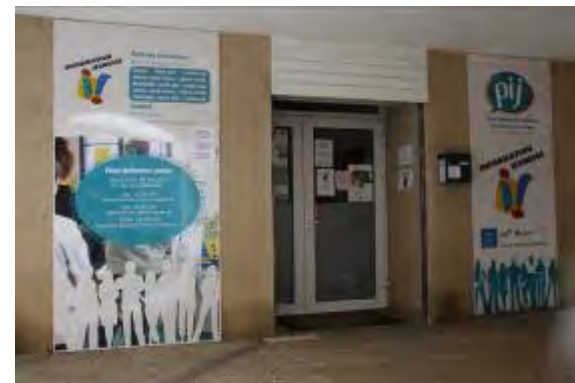
Sur les immeubles fin XXème siècle, la qualité doit aussi être au rendez-vous : la disposition et le graphisme des panneaux de signalétique rapportés, très présents visuellement mais peu lisibles, ajoutés au volet roulant en plastique blanc forment un ensemble peu valorisant.

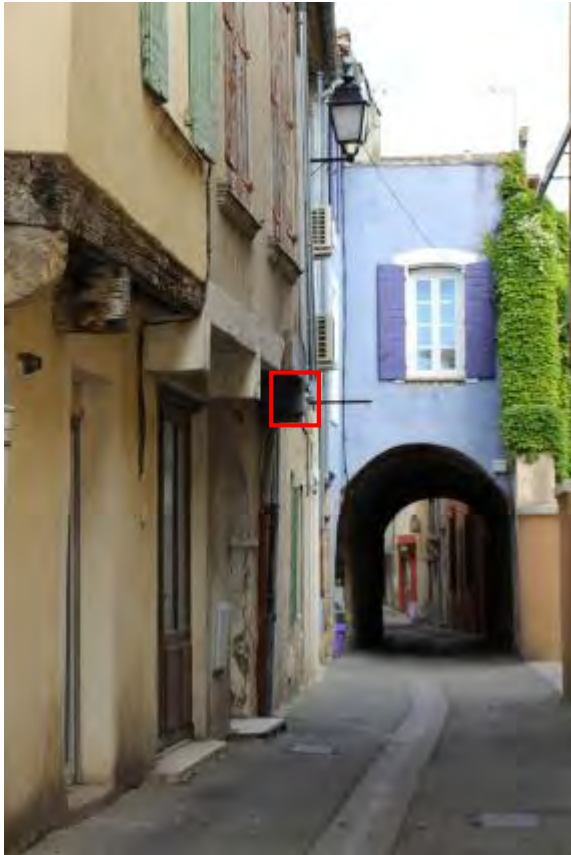
Façade en pan de bois avec encorbellement
Le décor est pittoresque, la porte de style Renaissance mal mise en valeur mais surtout on découvre une structure métallique incongrue dans ce contexte. Si la solive munie d'une atèle aussi conséquente devait comporter une fragilité, la solution qui a été mise en œuvre ne convient pas. Sur des éléments de patrimoine, il convient d'intervenir avec les techniques adéquates du point de vue technique mais aussi du point de vue de la mise en valeur du patrimoine : les consolidations doivent se faire, soit de façon visible avec des matériaux traditionnels à l'ancienne, soit de façon à être invisibles une fois terminées.

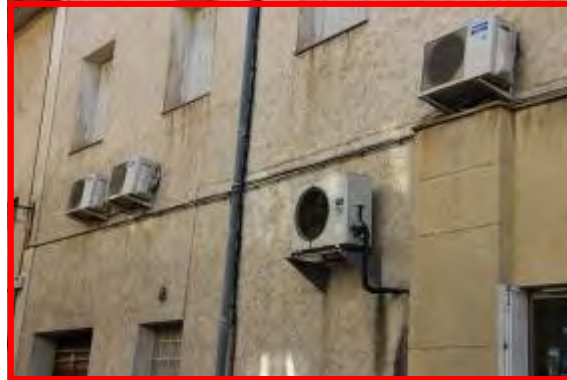
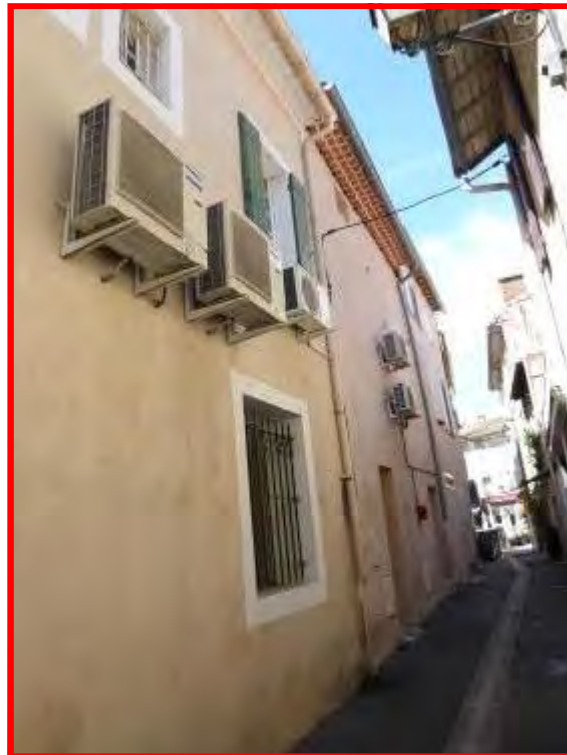
DERIVE

La pose de blocs de climatiseurs ou pompes à chaleur en façade sur rue : porte atteinte à la fois à la mise en valeur de l'espace public et des édifices, y compris 'un point de vue sonore.

CORRECTIONS A APPORTER

Réfléchir à des solutions alternatives : déplacement à des endroits non visibles de l'espace public, encastrement, dans des baies existantes (A) ou dessin de devanture adéquat, changement de mode de rafraîchissement ou chauffage

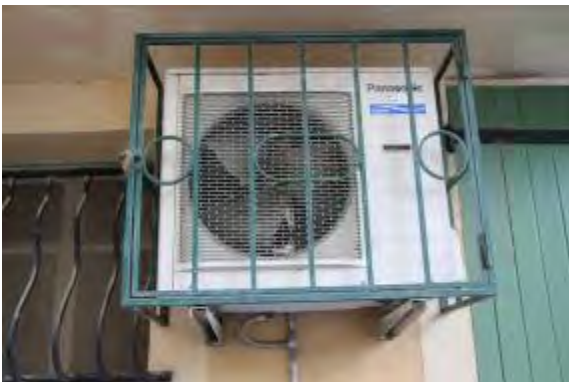
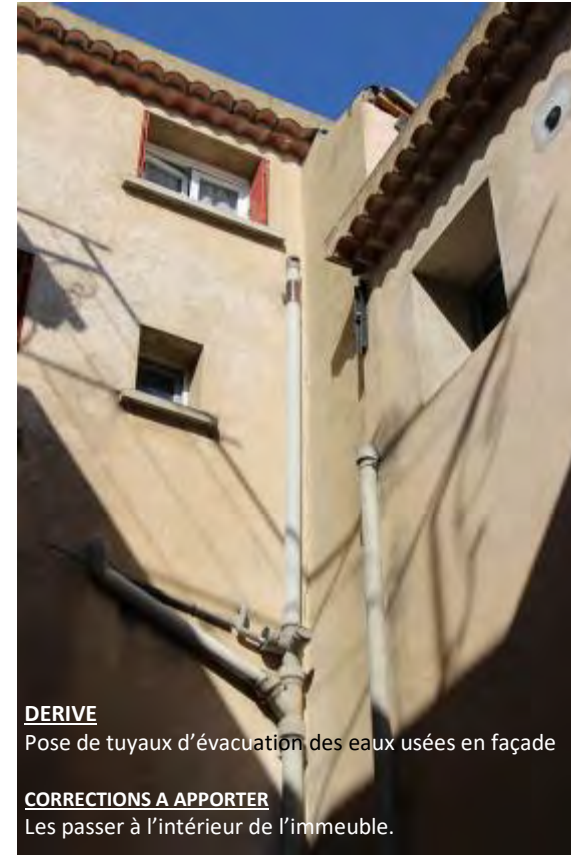
DERIVE

Pose de tuyaux d'évacuation des eaux usées en façade

Ventouses de chaudières, tuyaux en attente en pied de façade, ventilations de chutes de WC, etc.

CORRECTIONS A APPORTER

Les passer à l'intérieur de l'immeuble.

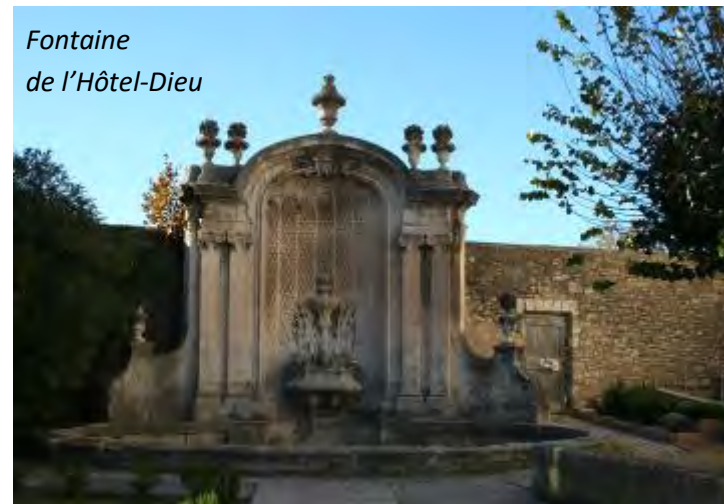
L'Isle-sur-la-Sorgue compte plusieurs fontaines monumentales du XVIII^{ème} siècle. Somptueusement décorées, la fontaine du Jardin de l'Hôpital (Hôtel-Dieu) fut édifée en 1768, quelques années avant celle de l'Hôtel Donadeï de Campredon ; toutes deux furent conçues par Jean-Ange BRUN (1702-1793), héritier d'une dynastie d'architectes entrepreneurs.

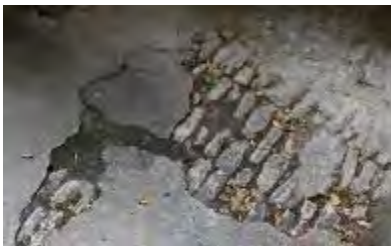
Calade sous un porche
derrière de la Chapelle des Pénitents Bleus

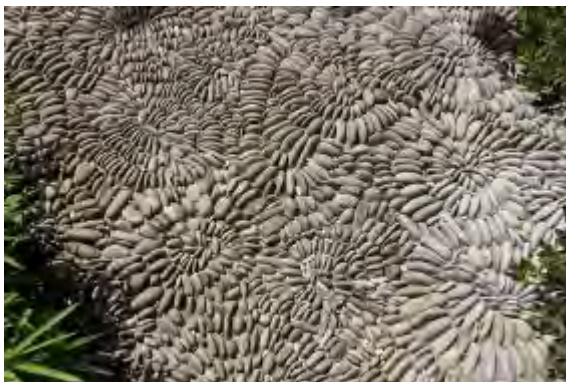
Pavage de la Cour
de l'Hôtel de Campredon

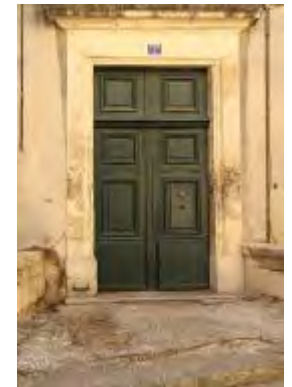
Calade
sous le porche
de la Tour d'Argent

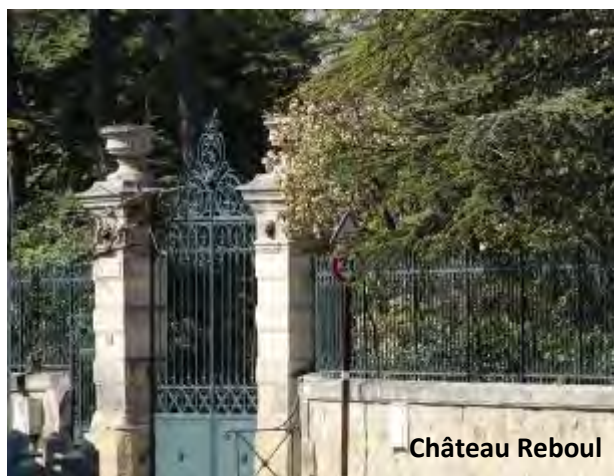
Château Reboul

Dans les faubourgs historiques de la ville, les grandes propriétés des « châteaux » sont délimitées par des murs-bahuts maçonnés et enduits, surmontés d'une grille en ferronnerie ouvragée qui s'harmonise avec le portail d'entrée.

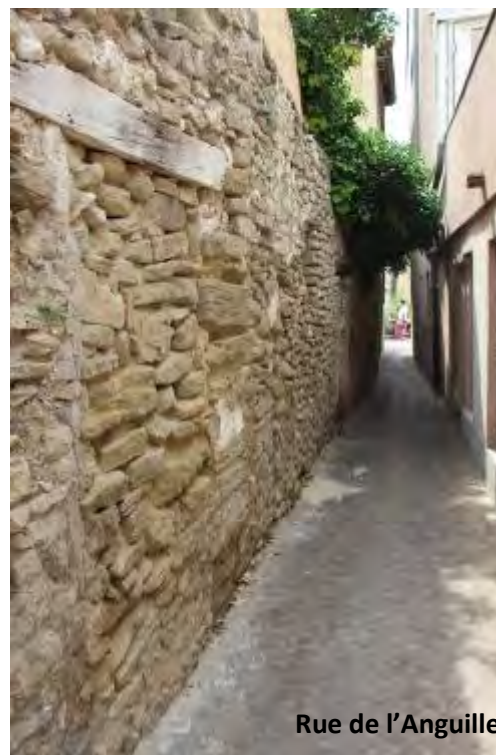
Rue de l'Anguille

Hôtel-Dieu : L'austérité de ce mur aveugle et très haut est compensée par l'émergence des cyprès et autres arbres du jardin et la qualité architecturale de l'édifice.

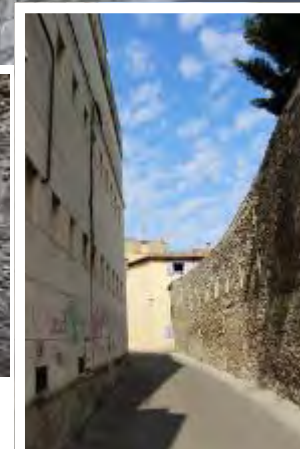
Rue A. Benoit : mur d'un ancien bâti démolé

Outre l'appareillage des maçonneries en pierre, le rythme des percements contribue à la qualité de l'ambiance paysagère de la rue.

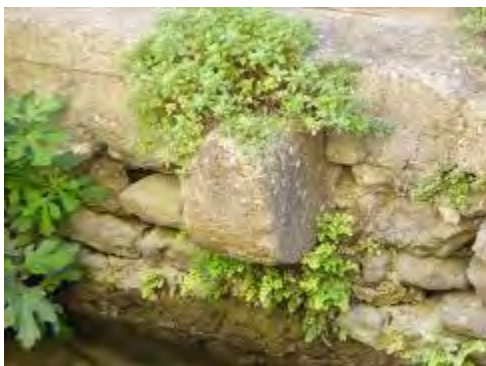
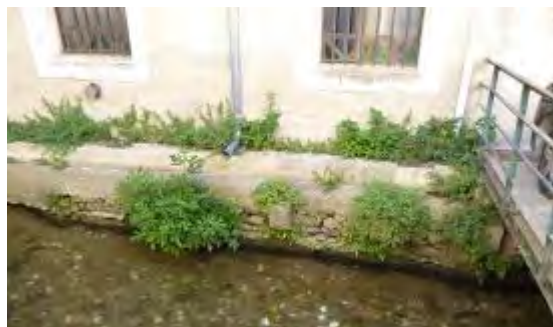
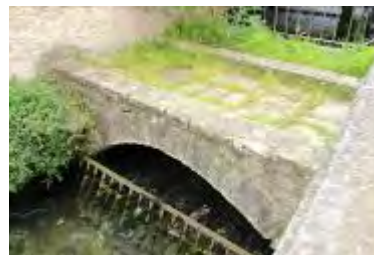
Le long de l'Arquet persistent encore plusieurs corbeaux en pierre faisant saillie du mur de soutènement des berges. Ces éléments sont les vestiges d'anciens ponceaux reliant les deux berges et/ou témoignent du positionnement d'ouvrages liés à l'utilisation de la force hydraulique de l'eau.

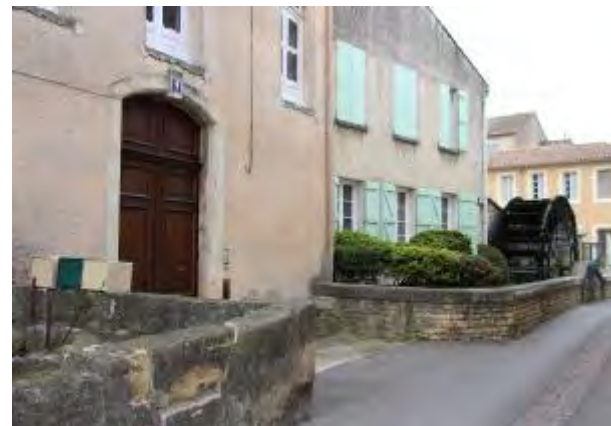
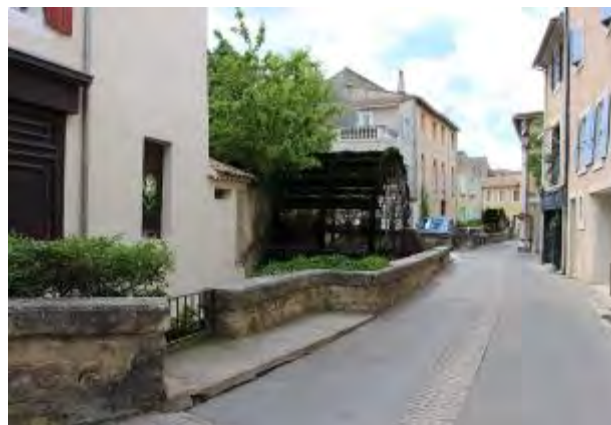
Originellement, le ponceau avait la largeur du percement donnant accès à l'intérieur du bâtiment, généralement la porte d'entrée. Au fil du temps, certains ponceaux ont été élargis du côté de la rue pour faciliter l'accès, comme devant le portail de l'hôtel du Dr Roux.

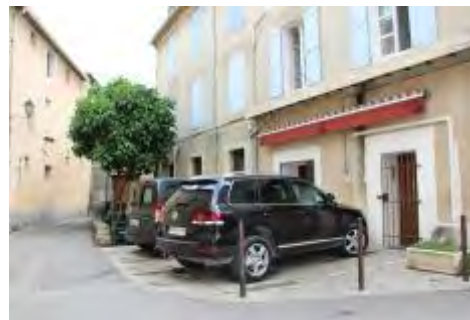
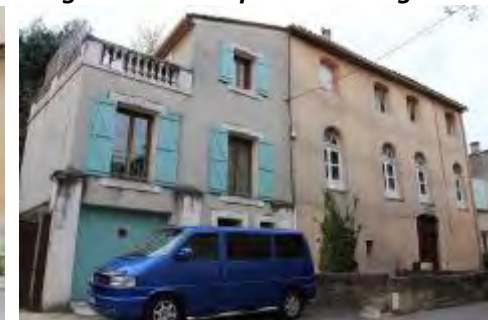
Elargissement des ponceaux originaux...

Avec la généralisation-multiplication des véhicules privés, les ponceaux ont été progressivement élargis, pour souvent atteindre la largeur totale de la façade du bâtiment.

Outre la moindre perception de l'eau courante, ces élargissements des ponceaux sont fortement préjudiciables à la perception de ce patrimoine hydraulique, notamment par :

- la disparition (visuelles) des voûtes en pierre,
- les revêtements de sols en matériaux traditionnels (dalles calcaires, galets...),
- l'emploi de matériaux peu patrimoniaux (béton, bitume...)... auxquels se rajoute le stationnement de véhicules au-dessus des portions couvertes du canal...

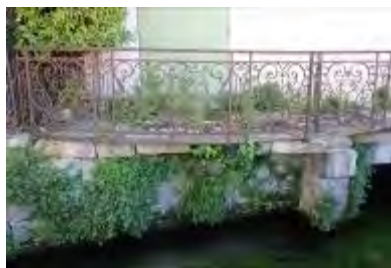
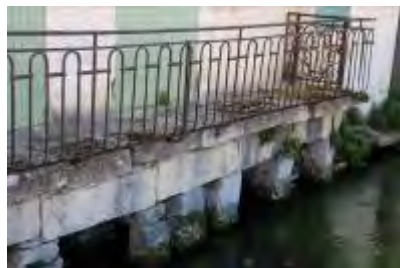
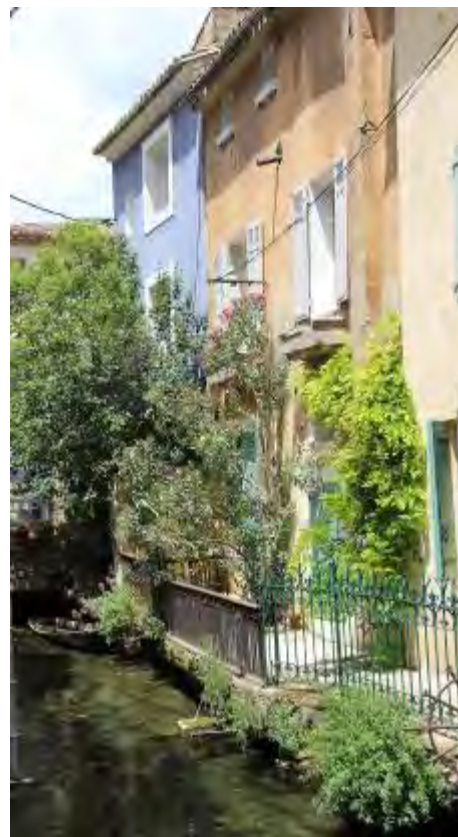
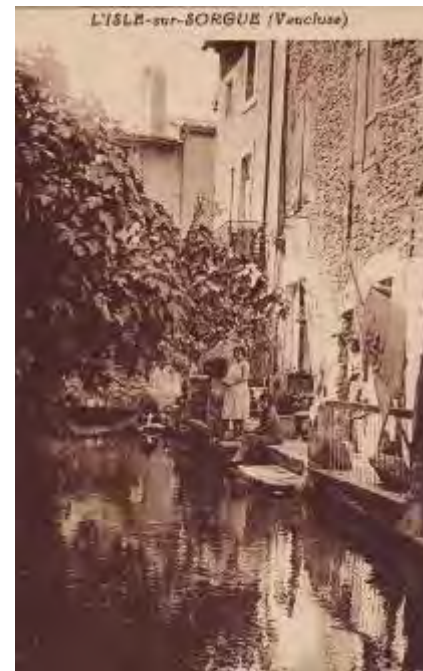
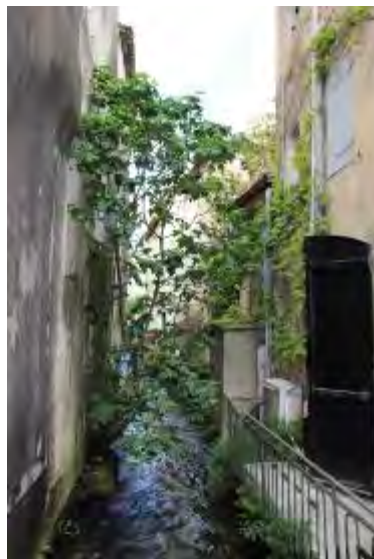
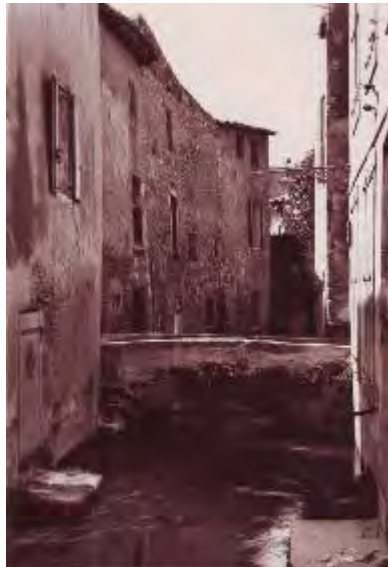
Les balcons sur le canal de l'Arquet

De nombreuses maisons disposent d'un accès direct à l'eau. Généralement, il s'agit de grandes dalles de pierre disposées à la manière d'un petit quai privatif, positionné à quelques dizaines de centimètres au-dessus du niveau de l'eau. Cette proximité à l'eau facilite l'usage de l'eau pour les activités domestiques, mais aussi embarcation dans une barque.

Pour la plupart, ce petit quai privatif joue véritablement le rôle de « balcon sur l'eau », sur lequel il est très agréable de venir se détendre ou prendre un verre...

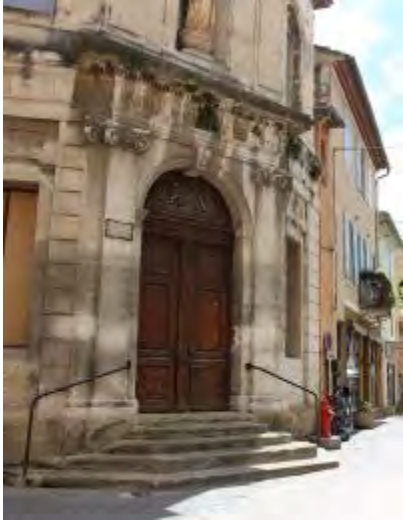
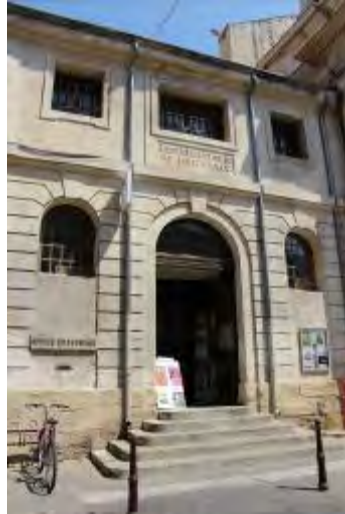
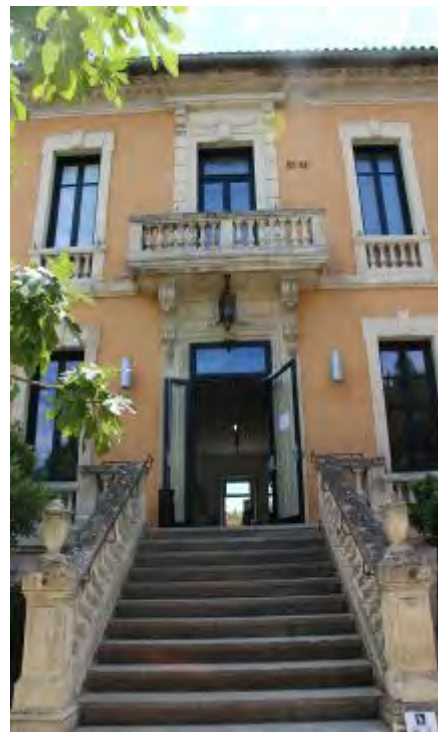
Quel que soit le statut de l'immeuble qu'ils desservent (habitat populaire, hôtel particulier, édifice religieux, quais...), à L'Isle-sur-la-Sorgue, les escaliers extérieurs sont en pierre de taille.

Cependant certaines interventions récentes rendent parfois difficile la perception du matériau d'origine : béton, carrelages... sont fortement préjudiciables à l'équilibre et l'esthétique de l'élément d'accompagnement de l'architecture.

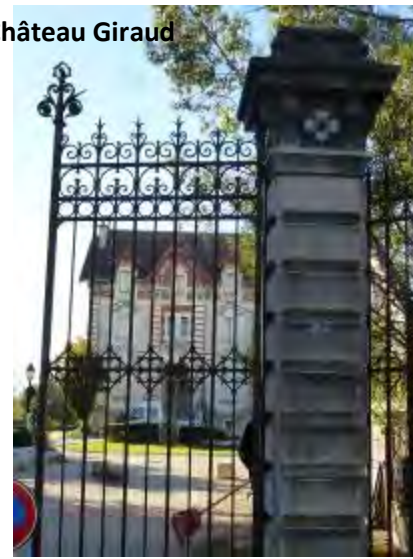
Château Giraud

Positionné à l'interface entre l'espace public et l'espace privé et marquant ostensiblement l'entrée de la propriété, le portail des jardins et parcs privés constitue un élément majeur qui accompagne l'architecture, qu'il s'agisse d'habitation ou d'institution.

Encadré par deux piliers en pierre de taille, le portail se compose de deux vantaux en ferronnerie ouvragée.

De part et d'autre des piliers se développe un mur de clôture, surmonté d'une grille, dont les ornements s'accordent avec les motifs décoratifs du portail pour en renforcer le caractère magistral.

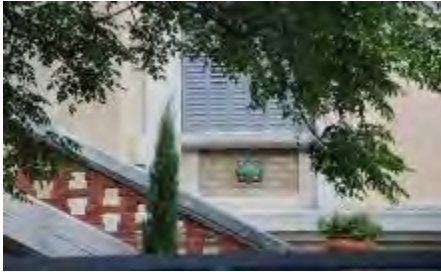
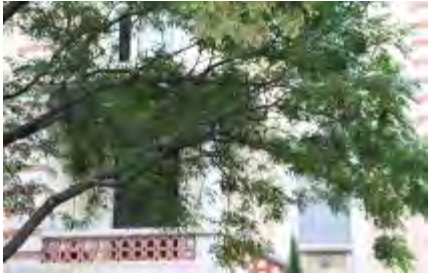
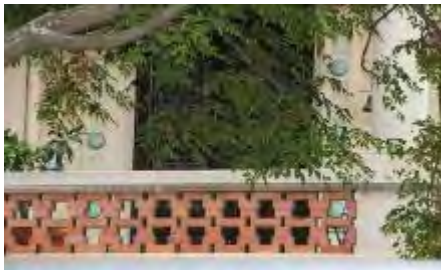
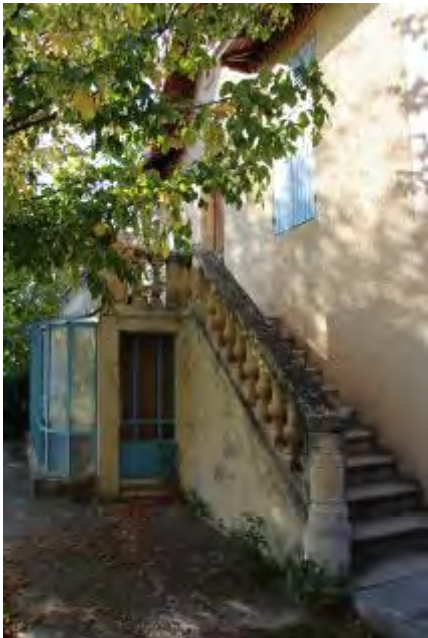
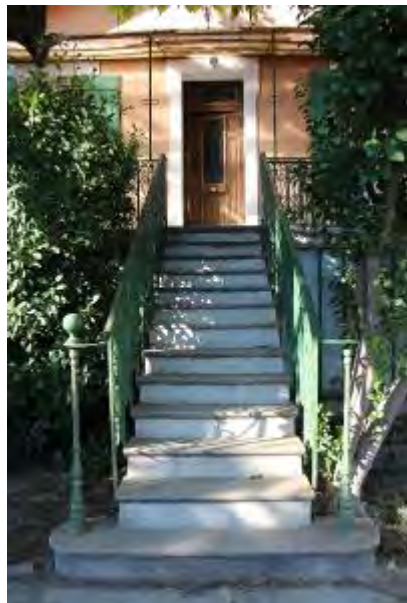
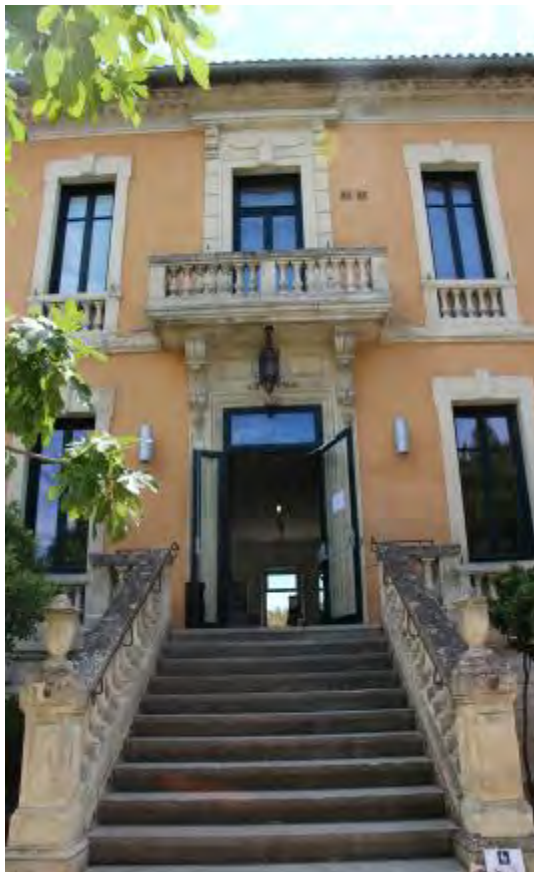
Quel que soit le statut de l'immeuble qu'ils desservent (habitat populaire, hôtel particulier, édifice religieux, quais...), à L'Isle-sur-la-Sorgue, les escaliers extérieurs sont en pierre de taille.

Cependant certaines interventions récentes rendent parfois difficile la perception du matériau d'origine : béton, carrelages... sont fortement préjudiciables à l'équilibre et l'esthétique de l'élément d'accompagnement de l'architecture.

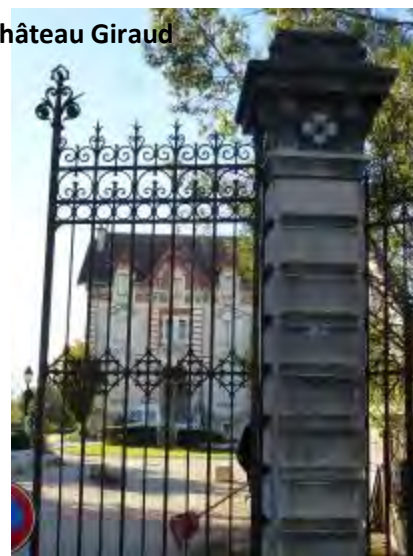
Château Giraud

Encadré par deux piliers en pierre de taille, le portail se compose de deux vantaux en ferronnerie ouvragée.

De part et d'autre des piliers se développe un mur de clôture, surmonté d'une grille, dont les ornements s'accordent avec les motifs décoratifs du portail pour en renforcer le caractère magistral.

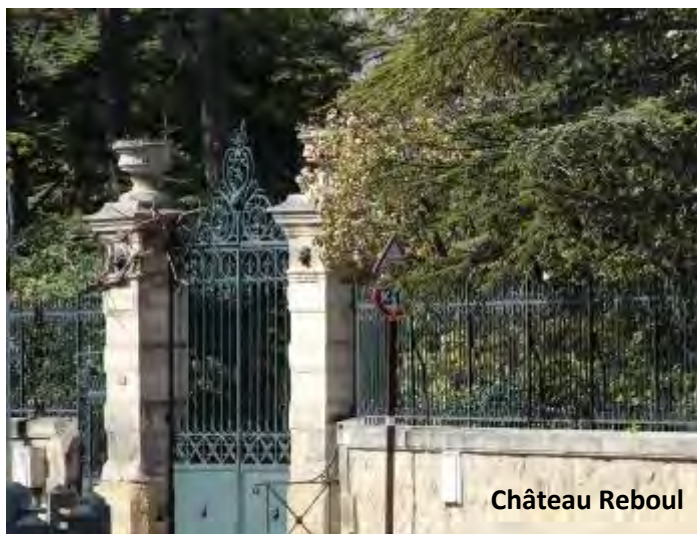
Malgré la présence de nombreux jardins et cours privés, la ville ancienne compte peu de grands espaces libres délimités par une clôture. Dans ce cas, il s'agit généralement de murs maçonnés soit intégralement enduits, soit seulement enduit à pierre-vue, d'une hauteur d'au moins 2 mètres, positionnés à l'alignement des façades sur rue, de manière à estomper leur présence dans la séquence urbaine et effacer le « vide » qu'ils représentent le parc-jardin dans le tissu bâti.

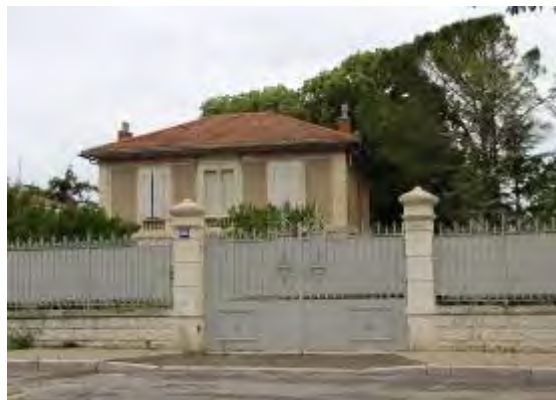
Dans les faubourgs historiques de la ville, les grandes propriétés des « châteaux » sont délimitées par des murs-bahuts maçonnés et enduits, surmontés d'une grille en ferronnerie ouvragée qui s'harmonise avec le portail d'entrée.

De même, les jardinets antérieurs des maisons mitoyennes formant l'alignement caractéristique des boulevards, sont clos par des murs surmontés d'éléments de ferronnerie du XIX^{ème} ou XX^{ème} siècle, cependant de plus modeste facture. Dans certains cas, les grilles ont été remplacées récemment par des éléments de clôture préfabriqués de la grande distribution, en bois, fer ou PVC, ou par un rehaussement du mur, et les parties maçonnées recouvertes d'un enduit pré-formulé : de telles interventions contribuent à la banalisation des perspectives visuelles qu'offre l'alignement des délimitations du domaine public.

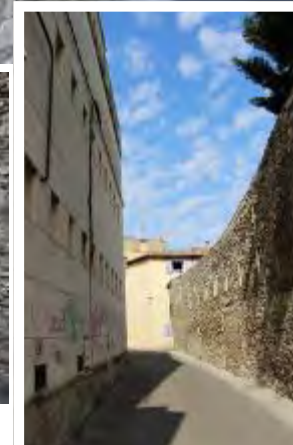
Rue A. Benoit : mur d'un ancien bâti démoli

Outre l'appareillage des maçonneries en pierre, le rythme des percements contribue à la qualité de l'ambiance paysagère de la rue.

Malgré l'étroitesse de la rue, qu'accroissent la hauteur du mur et celle de la façade arrière de l'hôpital, cette séquence est remarquable, d'autant que le rythme et la forme des ouvertures du mur de l'hôpital (R+3) et son matériau (pierre massive) font écho aux caractéristiques du mur ancien et renforcent ainsi la qualité et la cohérence de l'ensemble.

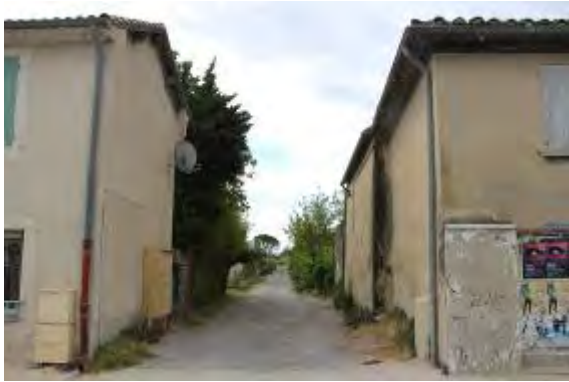
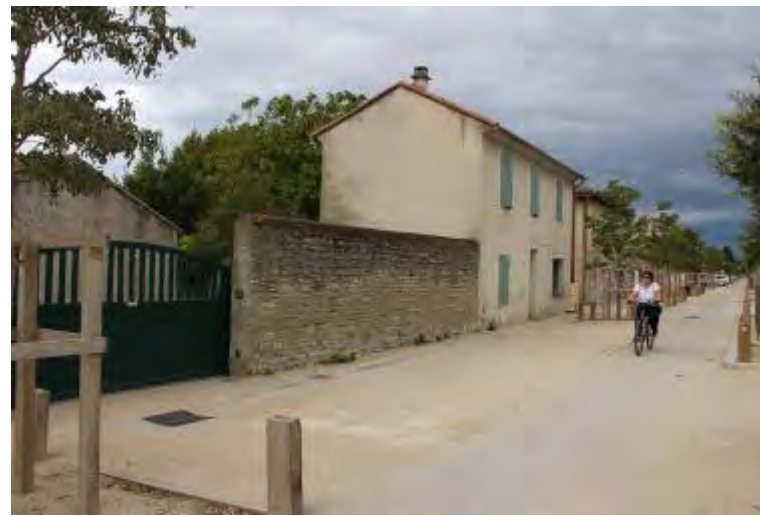
Alignement des clôtures et façades sur l'emprise du domaine public

**Les murs de clôture
incohérents, disparates ou incongrus...**

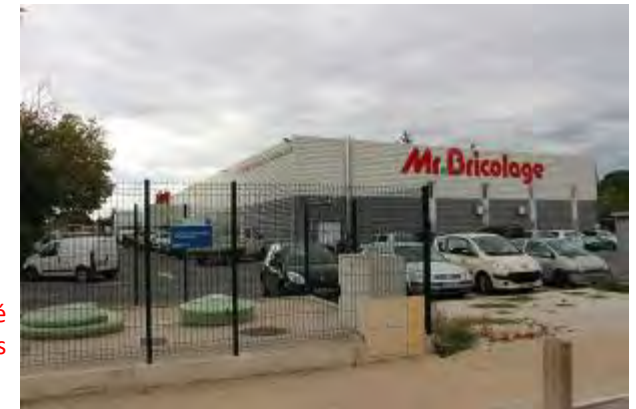
Discontinuité
des limites parcellaires
Rupture d'alignement

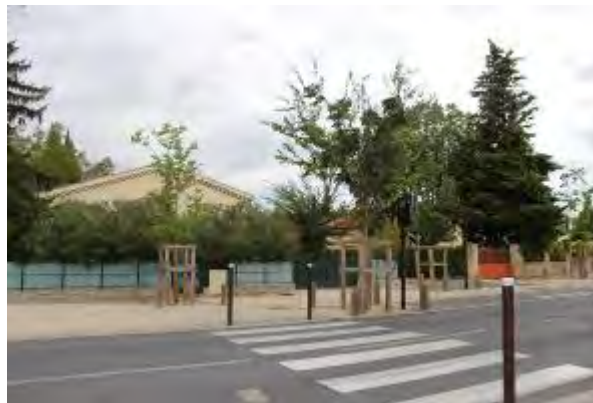
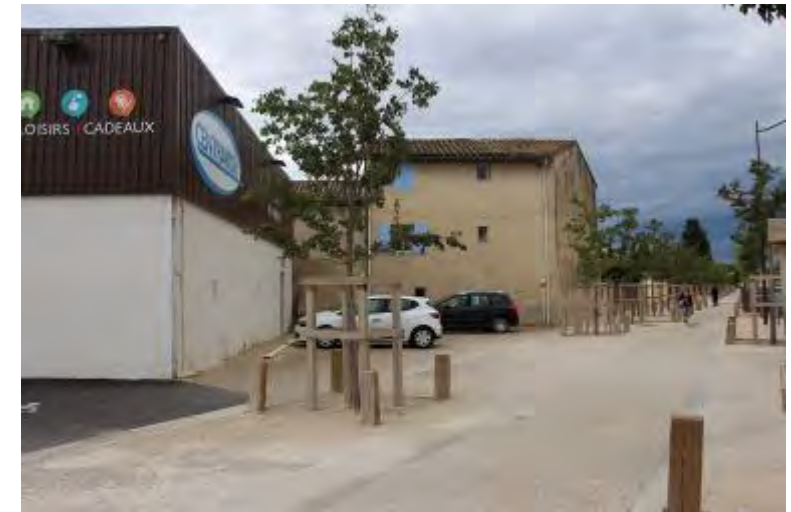
Hétérogénéité de traitement des clôtures...

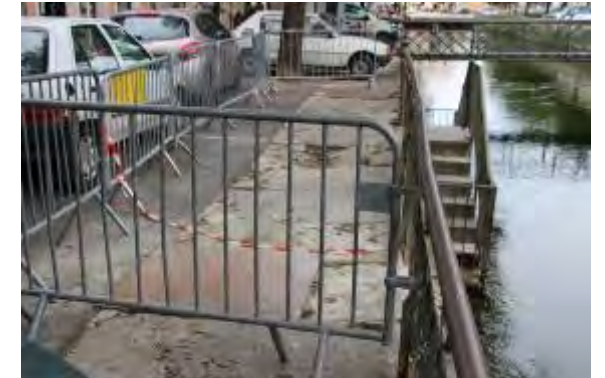
Les quais sont parfois mis à rude épreuve...
C'est le cas du stationnement qui fait peser sur les dalles de pierres et les murs de soutènement des quais de très lourdes charges.
C'est également le cas des aménagements récents destinés à estomper l'impact visuel des conteneurs de poubelles ...

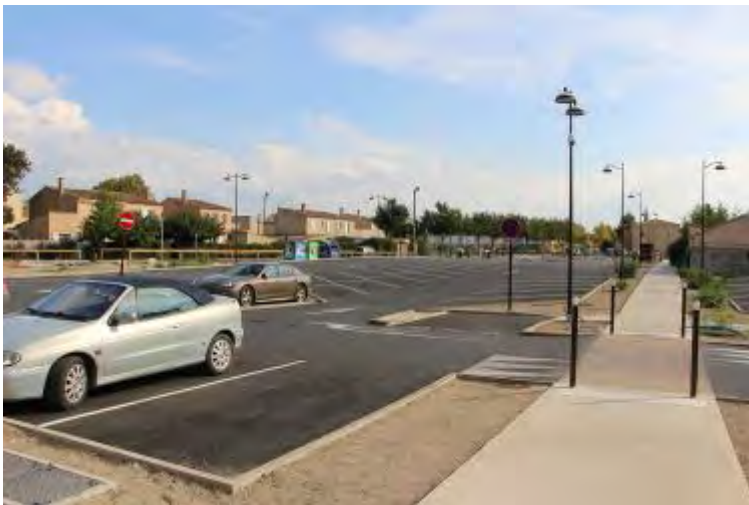
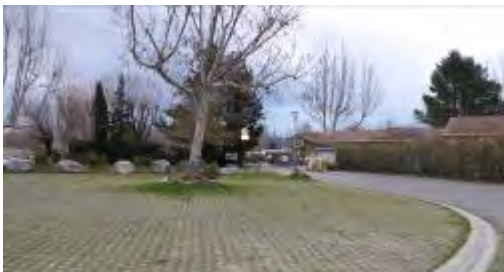
Revêtements de sols

Revêtement de sols banalisant

Le traitement des sols contribue largement à la qualité du paysage urbain. L'emploi de certains matériaux (enrobé d'asphalte) et les aménagements de type « routier » banalisent l'espace libre que représentent les aires de stationnements, indispensables à proximité du centre-ville, mais inoccupés une grande partie de l'année, des saisons, des semaines, des jours...

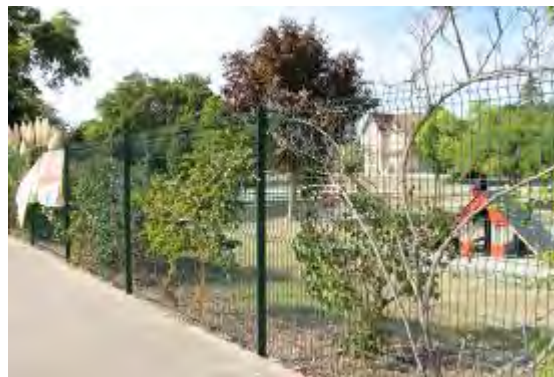
Clôtures

Clôture discordante du Parc Gautier

Le traitement des limites du Parc Gautier, aménagé en véritable parc urbain, n'est pas à la hauteur de la qualité de ce vaste espace libre qui constitue un espace de respiration singulier dans la ville. L'emploi de clôture semi-rigide industrielle banalise du parc qui a pourtant conservé, sur rue, certains éléments de clôture tout à fait remarquables, comme les piliers et les portails d'entrée, le mur-bahut surmonté de la grille de ferronnerie...

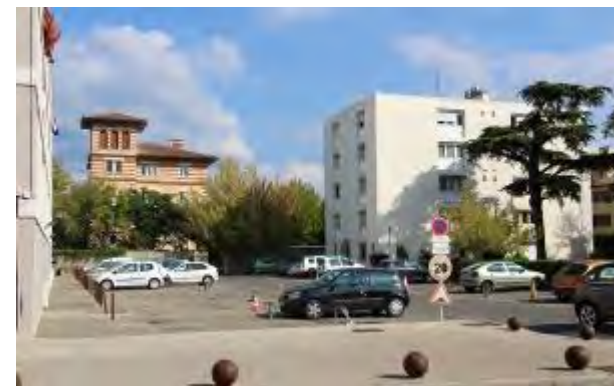
Les éléments de clôture du parc du Château Char

Au gré du renouvellement urbain de la ville sur elle-même, certains éléments d'accompagnement de l'architecture ont été maltraités et certains espaces libres ont perdu leur rôle dans le tissu urbain.

C'est le cas du Parc du Château Char qui non seulement a été tronqué (amputé) d'une grande partie de sa superficie pour la construction de petits immeubles collectifs, mais a perdu sa prégnance dans le quartier par la réduction drastique de sa masse boisée, arborée et/ou jardinée, malgré la préservation de quelques sujets arborés isolés.

Des efforts de végétalisation des espaces libres actuellement dévolus au stationnement des véhicules de nouveaux habitants des lieux (revêtements semi-enherbés, tonnelles d'ombrage, plantations arbustives d'accompagnement...) pourraient estomper l'atteinte très préjudiciable au bâtiment remarquable qu'est le Château tout en requalifiant l'ensemble en renforçant le contraste et/ou la complémentarité entre les espaces bâtis (château, immeubles) et les espaces libres environnants (végétal).

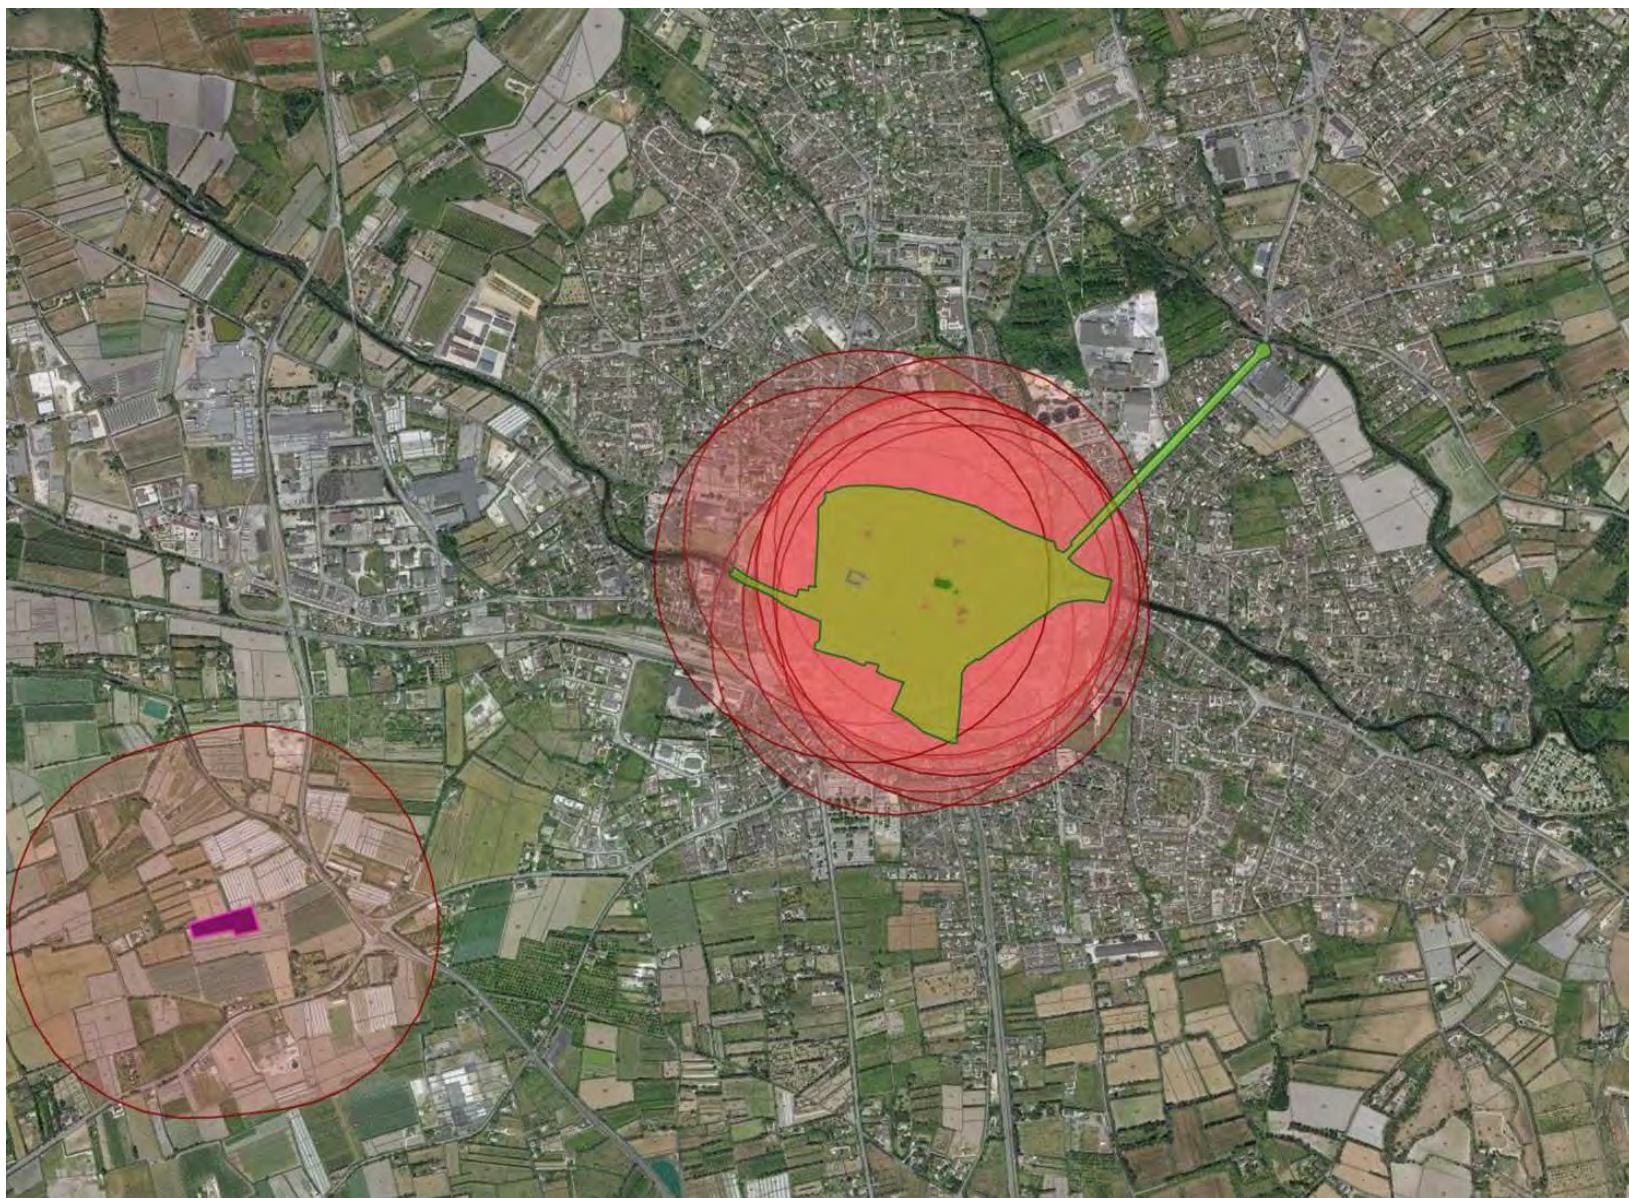
- Monument Historique Classé
- Monument Historique Inscrit
- Rayon des 500 m / MH
- Site Inscrit

La commune de L'Isle-sur-la-Sorgue recèle d'un patrimoine très riche et varié, dont certains édifices et espaces font l'objet de protection au titre des Monuments Historiques, Classés et/ou Inscrits (recensés dans le tableau ci-après).

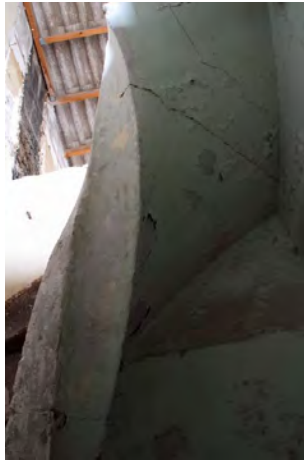
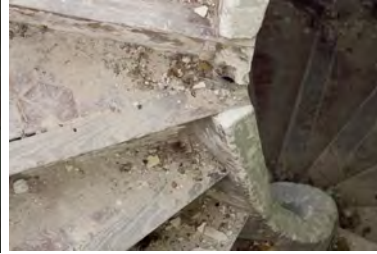
Tour d'Argent :
escalier en vis du XV-XVIV^{ème} siècle

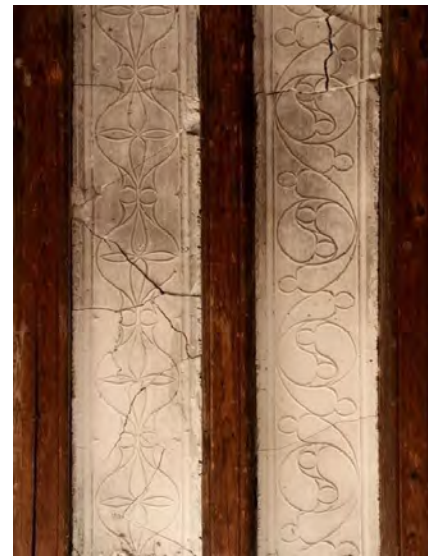
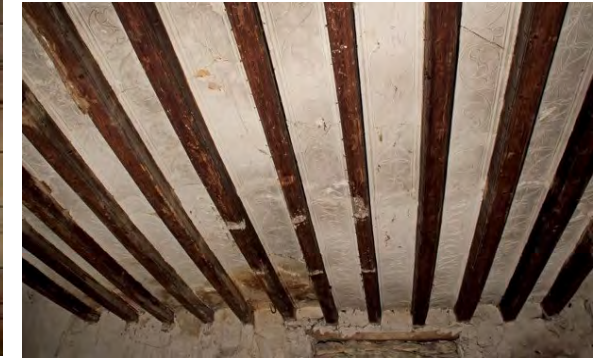
Tour d'Argent :
plafonds du XV^{ème} siècle
