III.3. LA DIVERSITE ARCHITECTURALE

III.3.1. Vocabulaire architectural

AVAP-SPR de L'Isle-sur-la-Sorgue (Vaucluse)
Site Patrimonial Remarquable

ANNEXE 1 : DIAGNOSTIC PATRIMONIAL
III. Le Patrimoine architectural

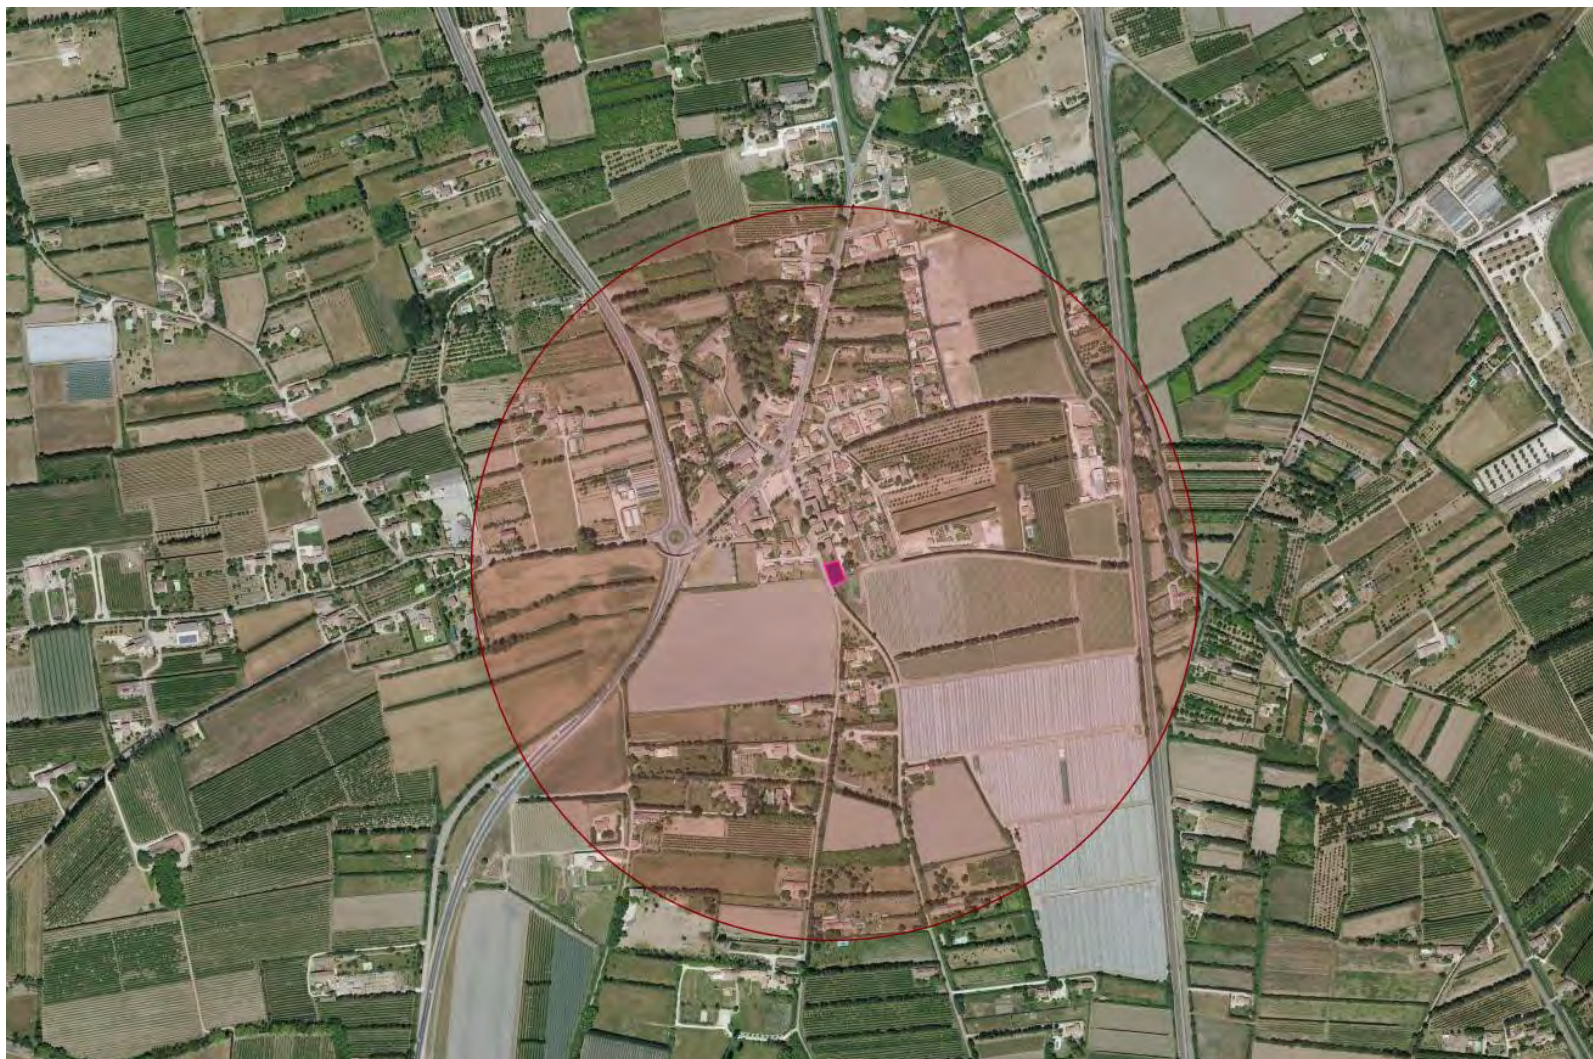
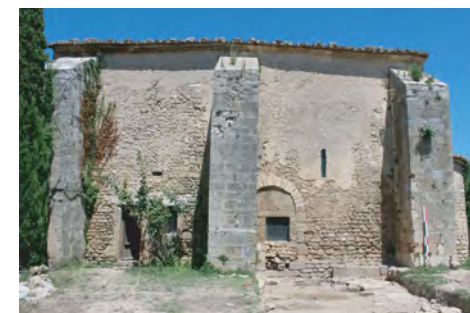
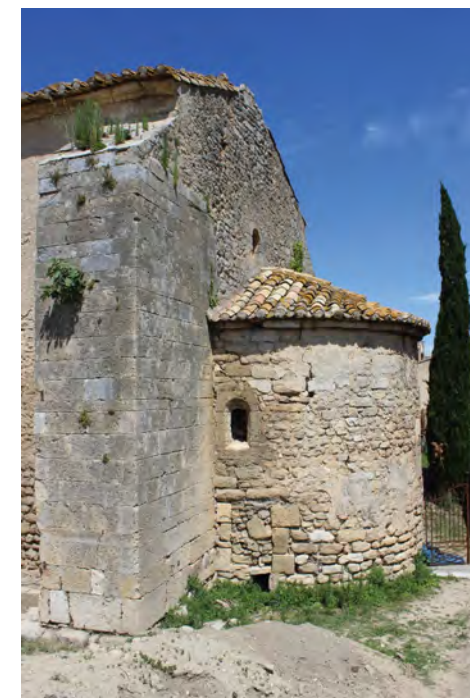
La Chapelle Saint-Andéol dite *Chapelle de Velorgues*

Construite au XI^{ème} siècle, la Chapelle a succédé à une première église. Au XII^{ème} siècle, les moines transformèrent l'édifice en couvrant la nef d'une voûte en berceau, impliquant l'ajout d'arcatures aveugles dans la nef et des pilastres à dosserets, contrebutés par des contreforts extérieurs. Deux modifications tardives ont disparu : au XIII^{ème} une tribune créée sur la travée occidentale ; début XIV^{ème}, une chapelle latérale percée au nord

La singularité de l'édifice réside dans les dispositions de l'abside qui dispose d'une fenêtre basse percée dans le mur sud. Cette ouverture permettait une vue directe sur le sanctuaire et la pierre de dédicace, depuis le cimetière. Cet aménagement, évoquant un culte des reliques qui reste à confirmer, a subsisté jusqu'au XIV^{ème} siècle.

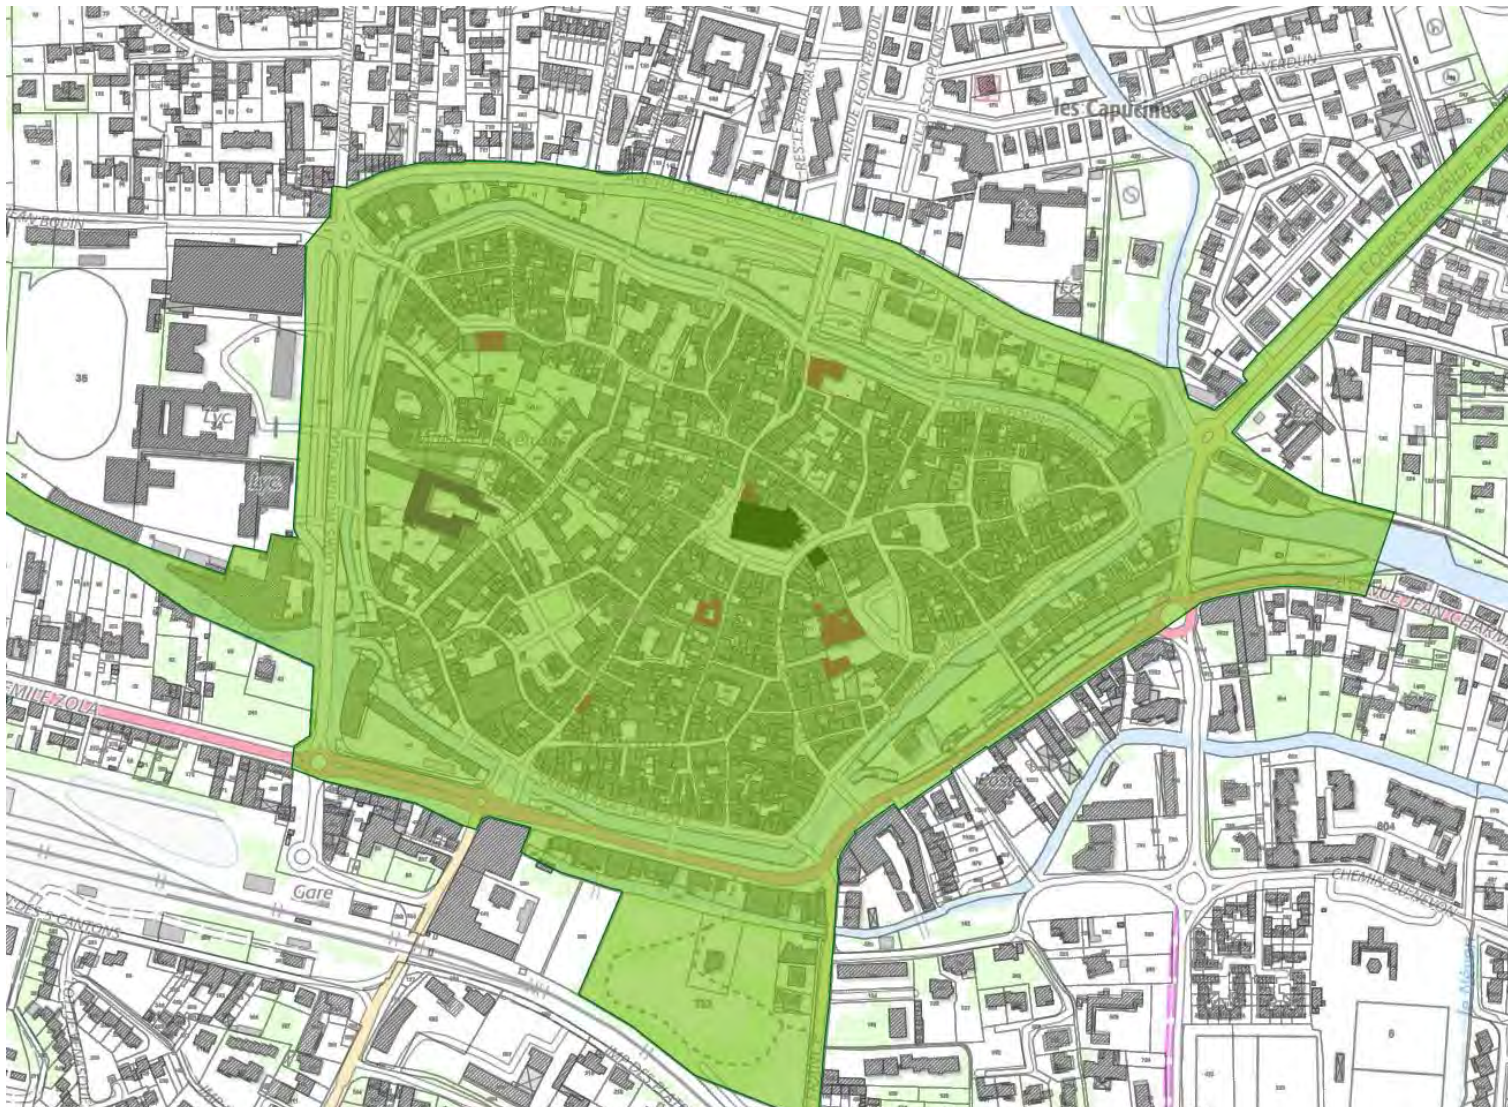
LE SITE INSCRIT

Le Site Inscrit sur l'inventaire des Sites pittoresques du Département de Vaucluse (arrêté du 28/02/1979) est défini comme « **ensemble formé par la ville historique** ». Il comprend notamment :

- Les grandes avenues du XIX^{ème} siècle : le cours Fernand Peyre avec ses platanes, les avenues Fabre de Sérignan, Charmasson, Anatole France et des otages, le boulevard Victor Hugo ;
- Les bras de rivière ceinturant la ville historique : la rive Sorgue et la rive ouest de la Sorgue des Jardins.

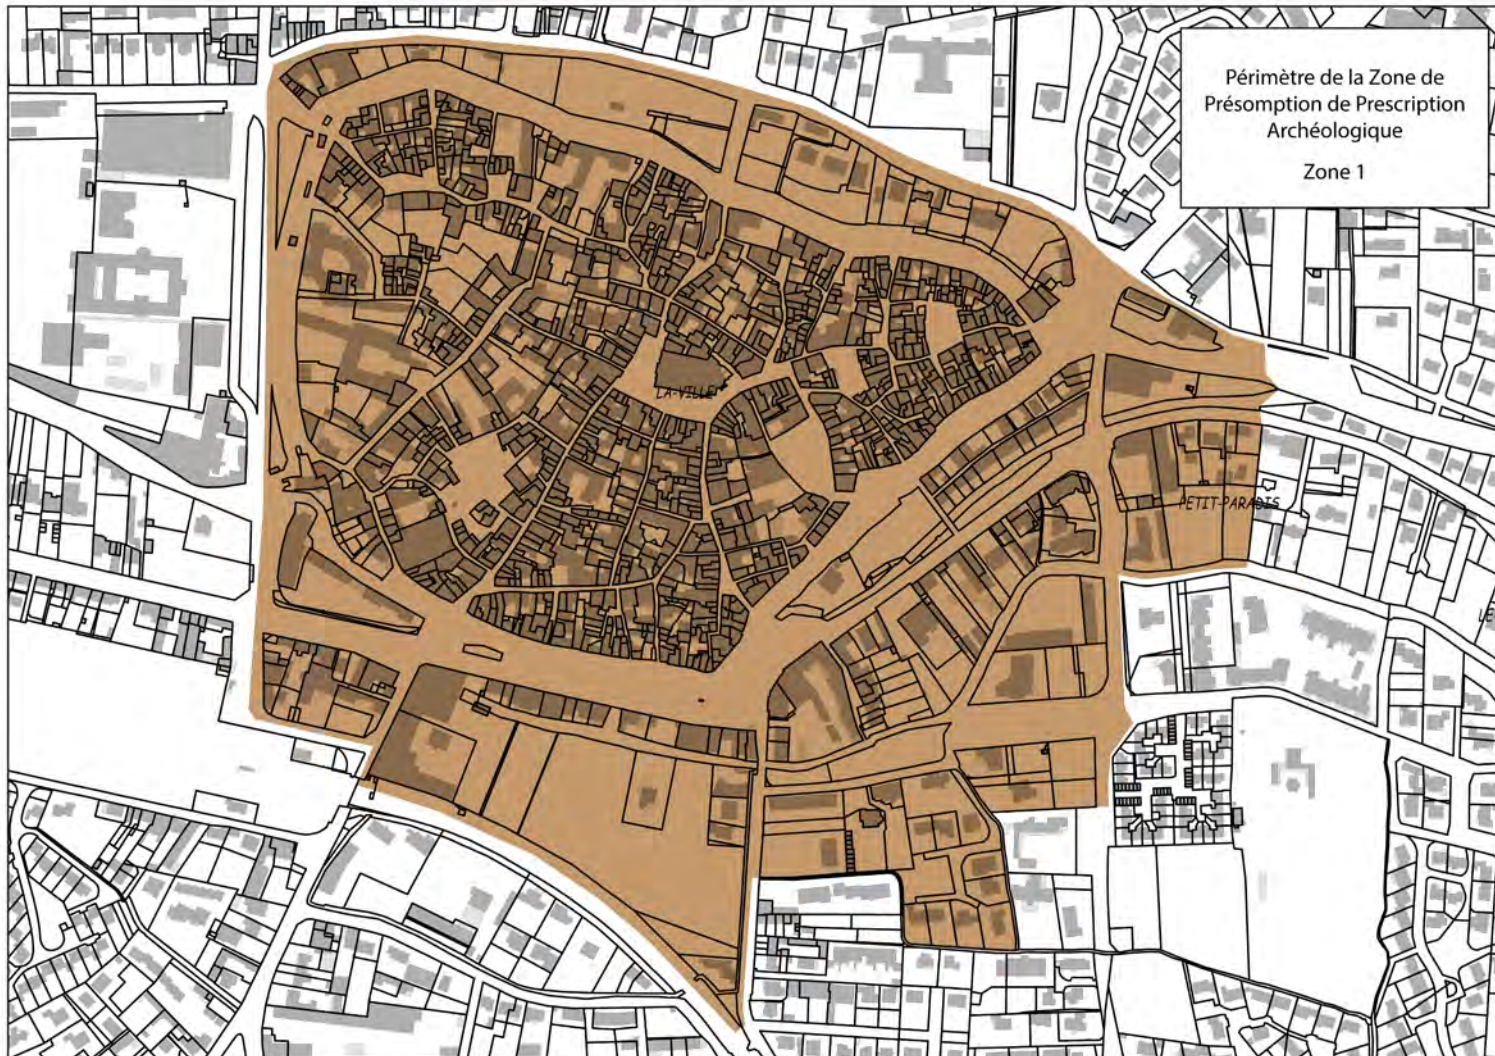
LA ZONE DE PRÉSUMPTION DE PRESCRIPTIONS ARCHÉOLOGIQUES (ZPPA)

En application de l'Article L.522-5 du Code du Patrimoine (Livre V, chapitre 2), l'arrêté n°84054-2013 en date du 25 juin 2013 (modifiant l'Arrêté n°84054-2011 du 18 novembre 2011), instaure une Zone de Présomption de Prescriptions Archéologiques (ZPPA).

La Zone de Présomption de Prescriptions Archéologiques couvre l'intégralité de la ville *intra muros* de L'Isle-sur-la-Sorgue, ainsi que les îles voisines et une partie des faubourgs, situés au sud.
