LES IMMEUBLES REMARQUABLES

Fiche n°35

ANCIEN HÔTEL DE SALVADOR-RICARD

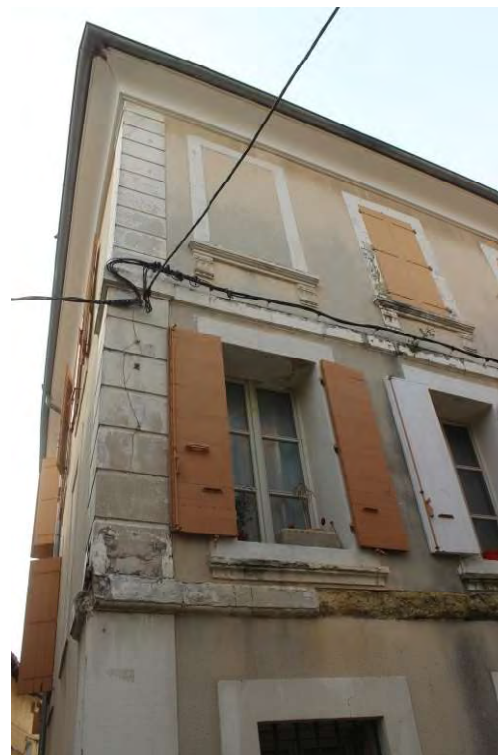
- La porte sur la façade principale

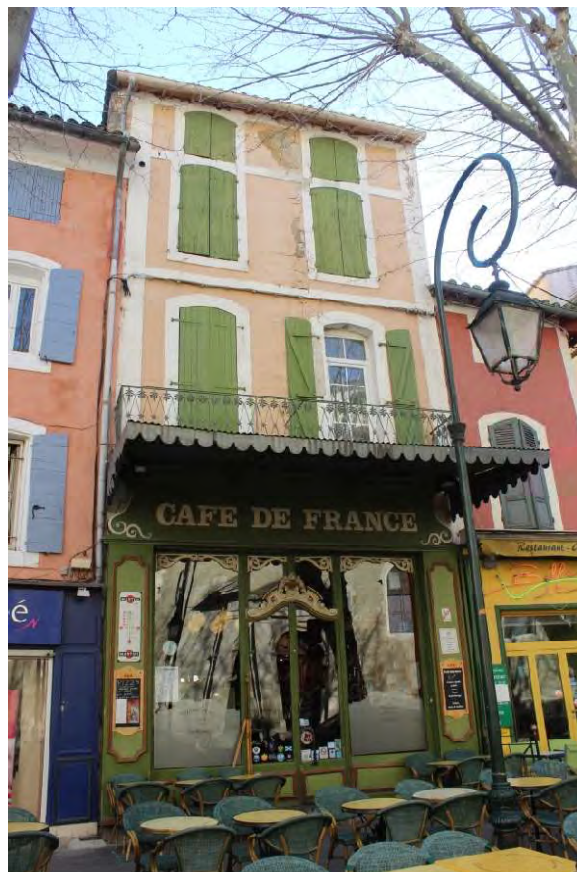
- Le bâtiment possède au rez-de-chaussée une devanture en bois en applique sur la façade. L'enseigne « Café de France » est peinte sur le tableau. La traverse d'imposte est soulignée par un décor ouvragé en bois. Ces ornements de bois ainsi que la composition de la devanture sont de style 1900.

- La devanture en applique est surmontée d'une grande marquise métallique à lambrequin festonné. L'immeuble est de typologie XVIII^e siècle. Sur le reste de la façade les bandeaux et encadrements de fenêtres (en arcs surbaissés) sont en méplats de plâtre. Les encadrements de fenêtres du deuxième et troisième étage rejoignent le second bandeau de séparation. Au-dessus de la marquise on retrouve au premier étage un balcon avec un garde-corps en ferronnerie. On remarque un avant-toit de bois à chevrons débordants, il était probablement recouvert d'une corniche en plâtre aujourd'hui disparue.

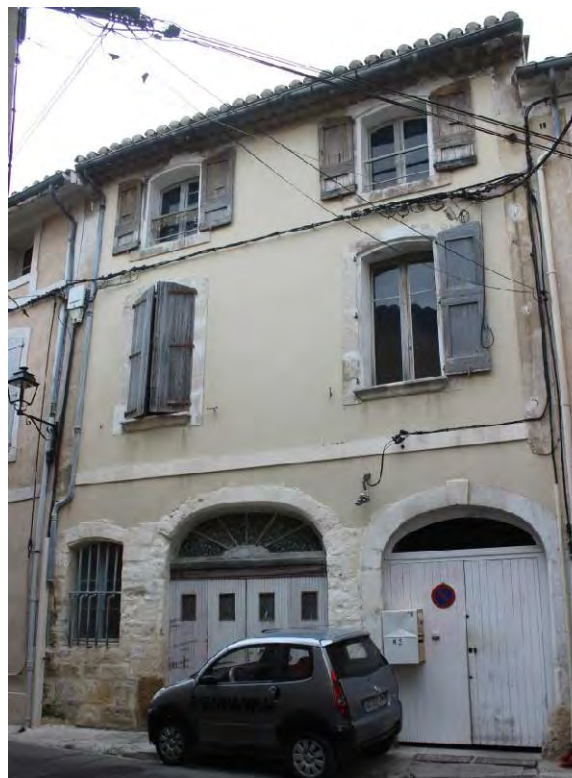
- La façade principale donne à l'Ouest, sur la rue Paul Monition. L'élévation est à trois niveaux. Au rez-de-chaussée on peut voir deux portes cochères avec arc en anse de panier en pierre de taille, et une fenêtre avec grille dite « à tombeau ». La pierre de maçonnerie est visible jusqu'au sommet des encadrements des ouvertures. La porte située au centre est aujourd'hui une porte de garage moderne, mais elle a conservé une imposte vitré à petits bois rayonnants avec au centre un décor de feuillage. La seconde porte, en bois, récente, ouvre sur un passage et sert d'entrée aux habitants. Le bandeau de séparation avec les étages est en méplat en pierre. Au premier étage les fenêtres en arcs surbaissés ont des encadrements en méplat et des appuis en pierre de taille moulurés. Au dernier étage elles sont équipées de garde-corps en fonte (le décor est manquant sur l'un). Les encadrements en méplat des fenêtres du dernier étage rejoignent un bandeau qui se poursuit sur les côtés de la façade à la façon de chaînes d'angles qui se terminent légèrement sous le bandeau de séparation du rez-de-chaussée et du premier étage. L'avant-toit est constitué d'une génoise à deux rangs.

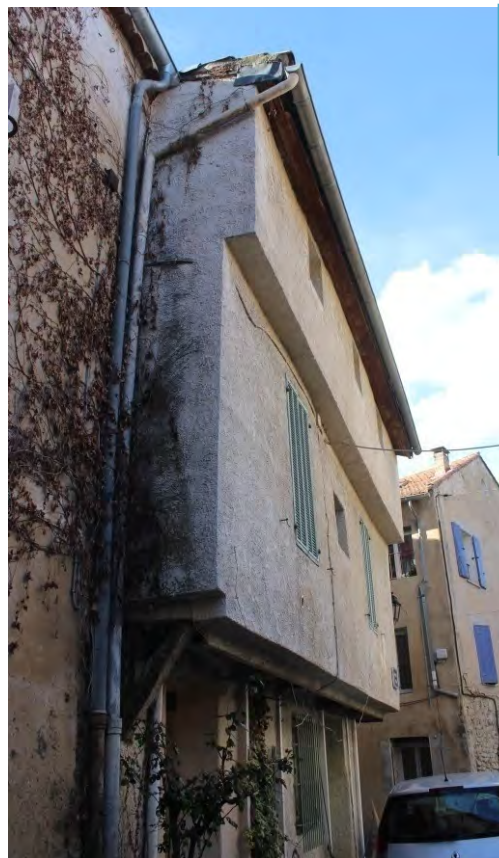
- La façade principale présente un encorbellement prononcé. On trouve au rez-de-chaussée une porte dans un renforcement avec arc surbaissé en pierre pour l'ouverture, une large fenêtre à grille droite et une porte de garage. Au premier étage s'ouvrent deux fenêtres rectangulaires et une carrée, format repris pour les trois fenêtres du dernier étage. La façade a été très remaniée. Les abouts de solive sont cachés mais on peut apercevoir les solives sous l'encorbellement du premier étage. À l'extrémité de la façade côté impasse une jambe de force a été installée sous l'encorbellement.

- Rue Raspail la façade pignon compte deux petites fenêtres rectangulaires. On peut y voir trois corbeaux en bois sculptés, dont deux renforcés par des jambes de force qui supportent. Un bras de lumière est posé sur la façade au premier étage.

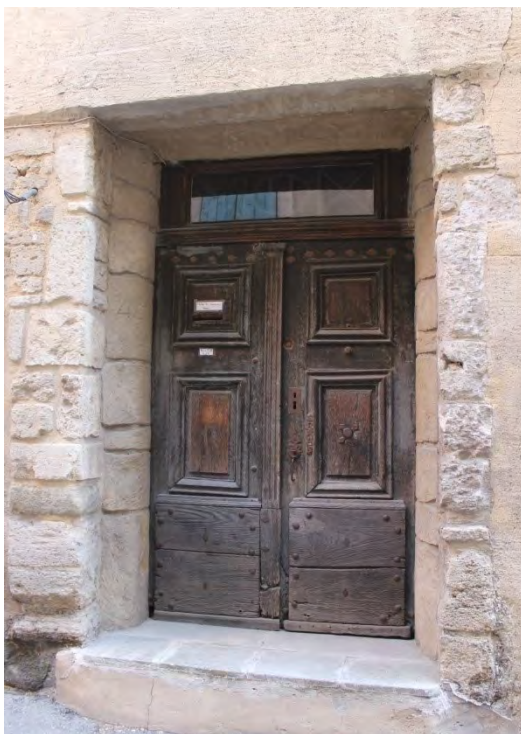
- La façade principale est légèrement bombée. Elle possède un avant-toit de bois à chevrons débordants chantournés et planches jointives apparentes. Les fenêtres sont en arcs surbaissés avec encadrements en méplats et appuis de fenêtre en béton saillants. Au dernier étage on remarque que l'embrasure est chanfreinée. Au rez-de-chaussée une porte XVIII^e est insérée dans un percement récent ou récemment remanié. Elle est imposante, à deux battants avec imposte vitrée. La traverse d'imposte est moulurée et l'on aperçoit une grille de ferronnerie (composée de deux X et d'un H) derrière la vitre de l'imposte. Le montant central de la porte est un pilastre cannelé. L'entrée de serrure et le loquet à poucier au motif en « tête de coq » ont des décors pris dans la masse, ce qui était coûteux et nécessitait un certain savoir-faire. On trouve ensuite une petite fenêtre carrée avec encadrement en pierre en partie haute et basse. Puis une fenêtre et une porte sont regroupées entre des piédroits de pierre qui soutiennent un linteau en bois. La porte, qui se trouve en retrait, possède un abattant dans sa moitié supérieure, ce système est également utilisé pour la fermeture de la fenêtre.
